Patrimonio Arquitectónico e Innovación Tecnológica

Restauración iconográfica Arquitectónica
de Colta, Ecuador

Patrimonio Arquitectónico e Innovación Tecnológica: Restauración iconográfica Arquitectónica de Colta, Ecuador

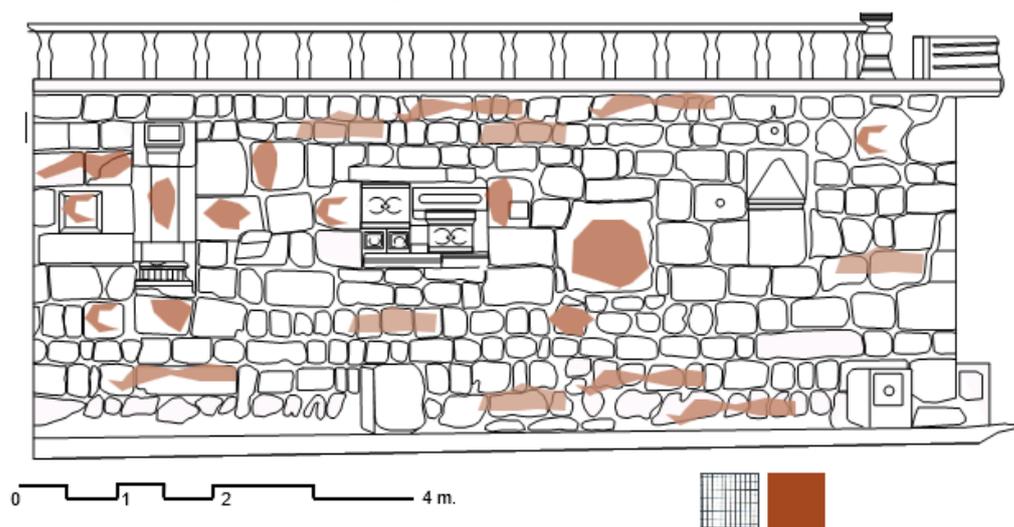
Figura 56. Alteración Cromática

Nota: Identificación de alteración cromática, área de estudio, Iglesia Señora de las Nieves de Sicalpa Viejo.

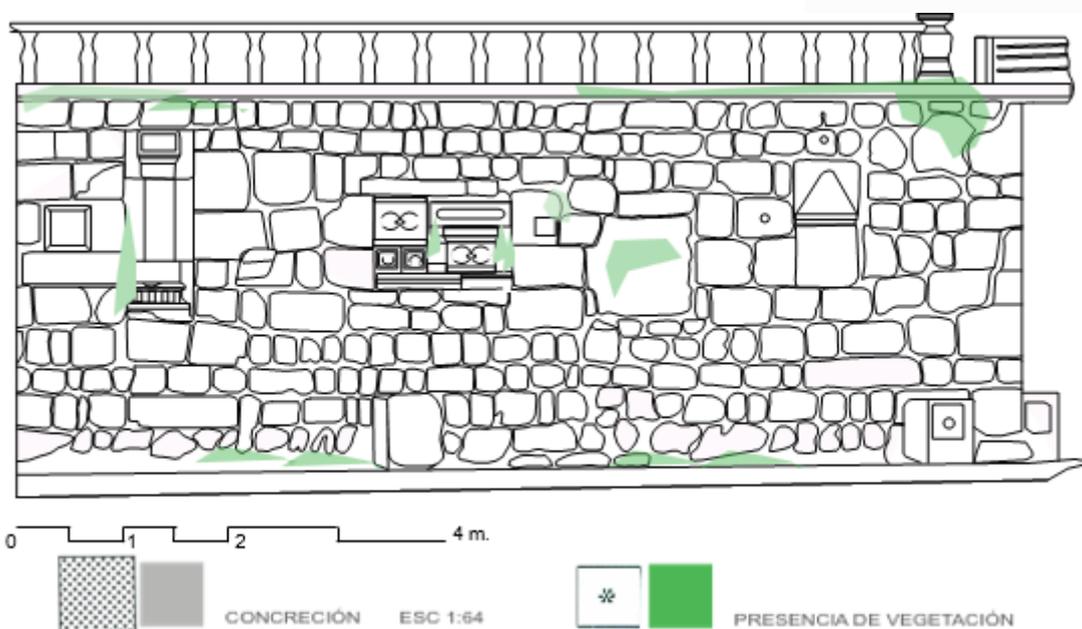
Figura 61. Concreción y Presencia de Vegetación

Nota: Identificación de concreción y presencia de vegetación, en el área de estudio, Iglesia Señora de las Nieves de Sicalpa Viejo., Adaptado de la Norma 1/88.

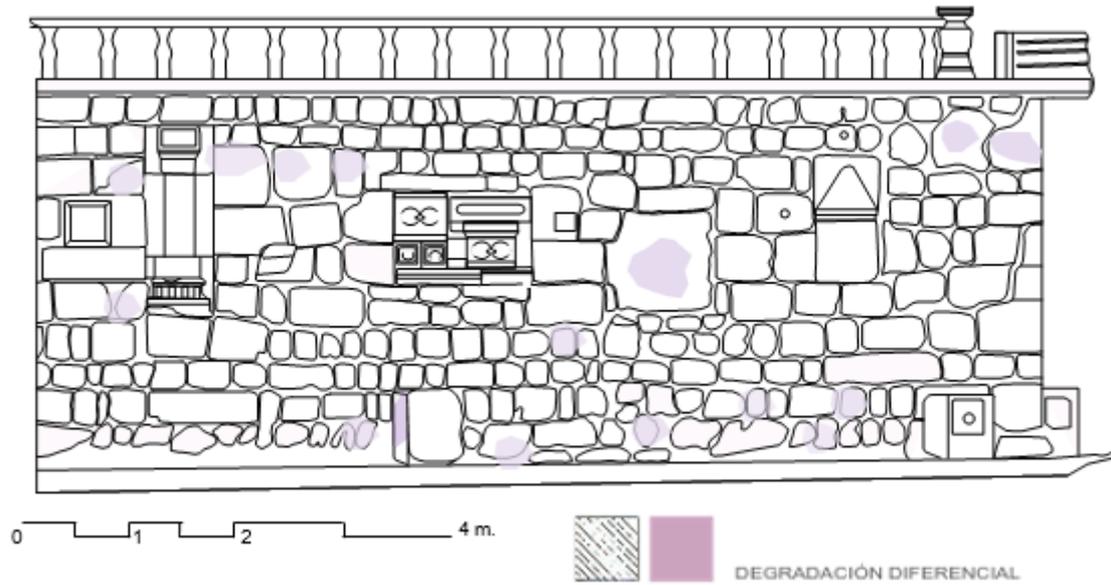
Figura 62. Degradación Diferencial

Nota: Identificación de degradación diferencial, en el área de estudio, Iglesia Señora de las Nieves de Sicalpa Viejo, adaptado de la Norma 1/88.

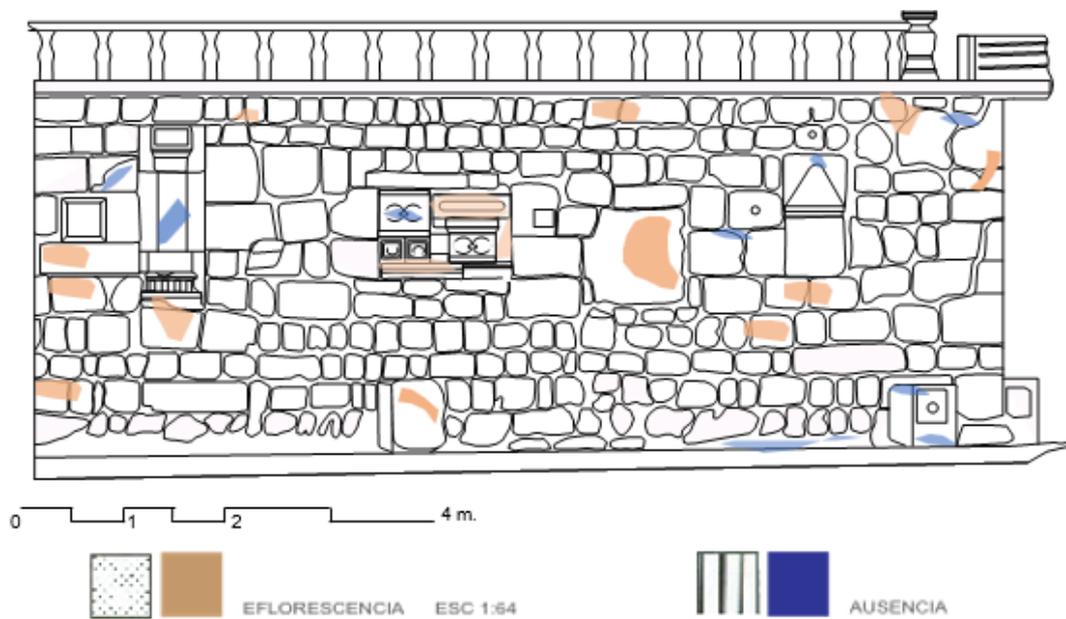
Figura 63. Eflorescencia y Ausencia

Nota: Identificación de eflorescencia y ausencia, en el área de estudio, Iglesia Señora de las Nieves de Sicalpa Viejo, adaptado de la Norma 1/88.

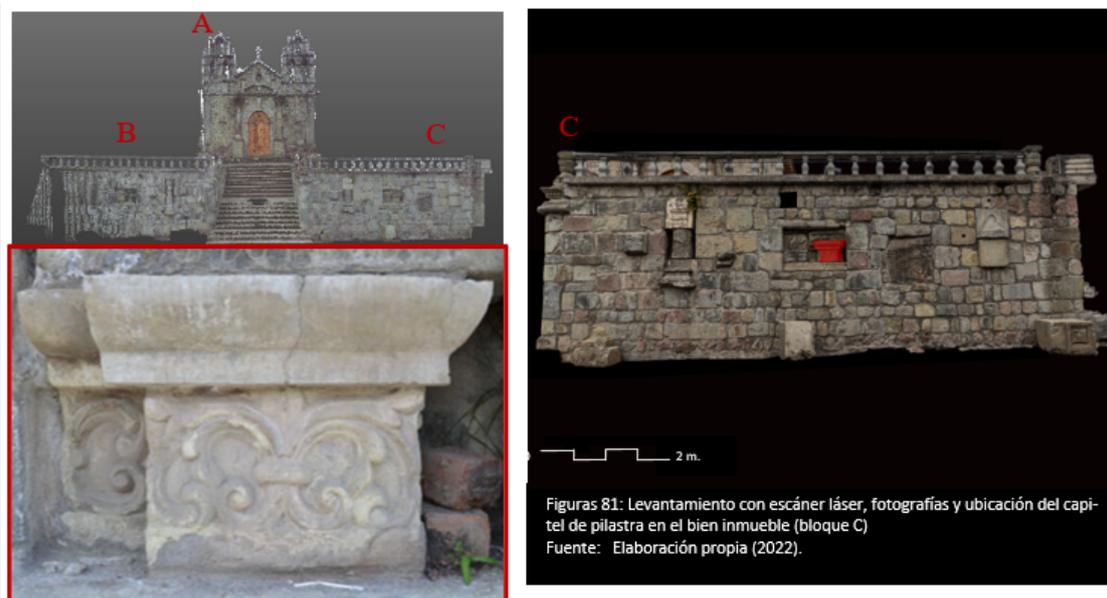
Figuras 81: Levantamiento con escáner láser, fotografías y ubicación del capitel de pilastra en el bien inmueble (bloque C)
Fuente: Elaboración propia (2022).

FICHA TÉCNICA DE VALORACIÓN, UBICACIÓN Y LESIONES	
Ficha de inventario Nro. 1	
DESCRIPCIÓN	
Clasif. genérica: elemento lítico	Técnica: esculpido – pulido
Material: piedra	Decoraciones: capitel de pilastra
Color y textura: gris claro – lisa/rugosa	Tipo de Piedra: ígnea Fórmula/porcentaje: Albita / (NaAlSi3O8) / 66,12%
Material: piedra	Provincia: Chimborazo
Cantón: Colta	Parroquia: Sicalpa
Contenedor: Iglesia Nuestra Señora de las Nieves de Sicalpa Viejo.	Calle/área: calle de la Iglesia de la Virgen de las Nieves entre la calle Martín de Aranda
Ubicación en el inmueble: portada muro izquierdo, bloque “C” de la iglesia.	Época: Colonia Siglo: XVIII
FOTOGRAFÍA Y UBICACIÓN EN EL BIEN INMUEBLE

Autor:	Anónimo
Dimensiones (cm)	Alto: 45,00. Ancho: 30,00. Largo: 00,00, Espesor: 20,00
Disposición en el contenedor:	Fachada de la iglesia signado con bloque C , (Nicho en muro derecho del atrio)
Descripción:	Imagen de relieve capitel, figura de planta rectilínea rectangular con motivo en la parte frontal de tipo flordelisado. Montaje inadecuado
Régimen de propiedad:	Religioso
Estado general de conservación:	Regular (<i>indicadores de deterioros/ bueno-regular-malo</i>). Se observa: descamación siendo un tipo de alteraciones de disyunción que implica el levantamiento de láminas de la superficie de la piedra, desgaste, manchas, intervenciones inadecuadas con elemento extraño (resina sintética).

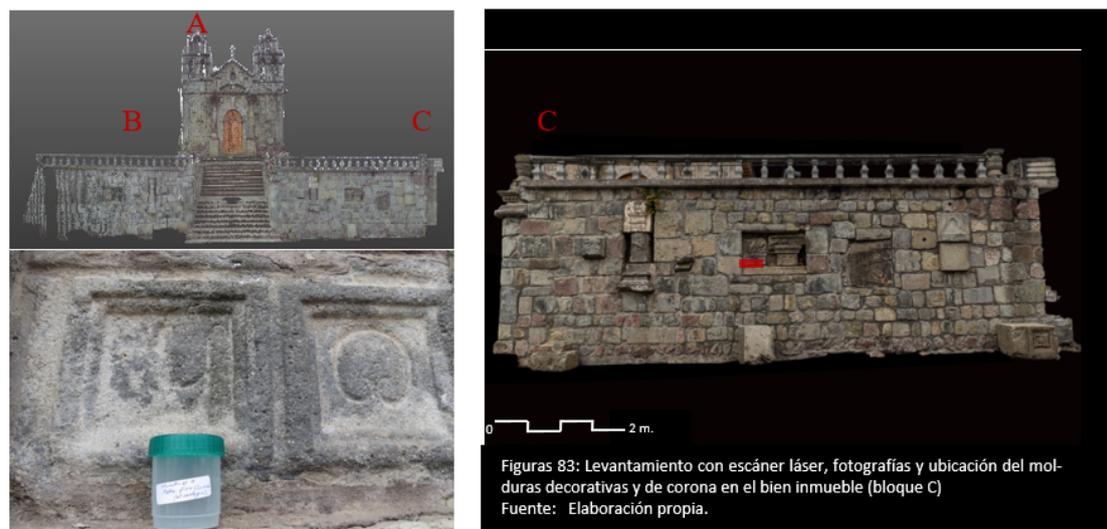
Figuras 83: Levantamiento con escáner láser, fotografías y ubicación del molduras decorativas y de corona en el bien inmueble (bloque C)
Fuente: Elaboración propia.

FICHA TÉCNICA DE VALORACIÓN, UBICACIÓN Y LESIONES	
Ficha de inventario Nro. 2	
DESCRIPCIÓN	
Clasif. genérica: elemento lítico	Técnica: esculpido – pulido
Material: piedra	Decoraciones: molduras decorativas y de corona
Color y textura: gris oscuro–lisa/rugosa	Tipo de piedra: ígnea Fórmula/porcentaje: $(\text{NaAlSi}_3\text{O}_8)$ / 59,16%
Material: piedra	Provincia: Chimborazo
Cantón: Colta	Parroquia: Sicalpa
Contenedor: Iglesia Nuestra Señora de las Nieves de Sicalpa Viejo.	Calle/área: calle de la Iglesia de la Virgen de las Nieves entre la calle Martín de Aranda
Ubicación en el Inmueble: Portada del muro izquierdo del bloque “C” de la iglesia.	Época: Colonia Siglo: XVIII
FOTOGRAFÍA Y UBICACIÓN DEL BIEN INMUEBLE

Autor:	Anónimo
Dimensiones (cm)	Alto: 20,00. Ancho: 30,00. Largo: 00,00, Espesor: 20,00
Disposición en el contenedor:	Fachada de la iglesia signado con bloque C , (Nicho en muro derecho del atrio)
Descripción:	Imagen de relieve molduras decorativas y de corona, figura de planta rectilínea rectangular con enmarcamiento y motivo en la parte frontal. Montaje inadecuado
Régimen de propiedad:	Religioso
Estado general de conservación:	Regular (<i>indicadores de deterioros/ bueno-regular-malo</i>). Se observa: intervenciones inadecuadas con elemento de mortero extraño (añadido), desgastes, falta cohesión, golpes, manchas, microorganismos, fisuras y roturas
Conservación preventiva:	Detección de problemas del lugar de exposición/ limpieza y consolidación/ análisis del mortero añadido
Factores ambientales:	Humedad alta, luz directa y temperatura media

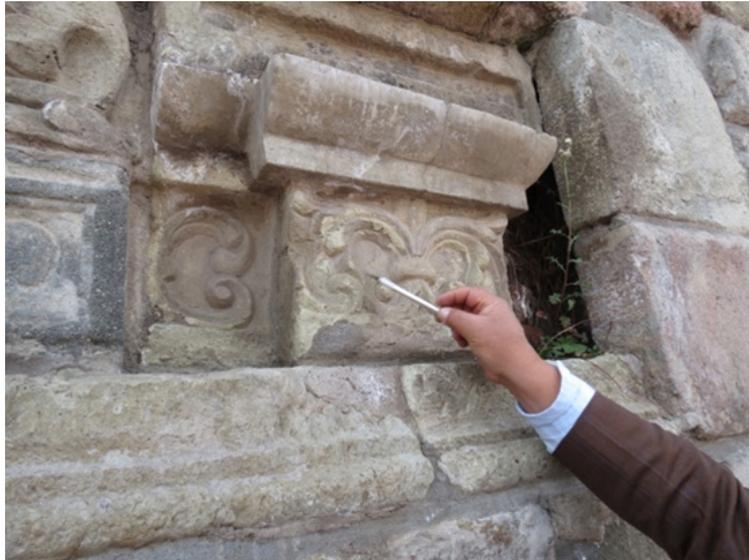
Figura 82. Imágenes de capitel de pilastra

Nota: Imagen de capitel de pilastra, elemento lítico decorativo presentando descamados, se obtuvo la muestra Nro. 3 mortero, y elaboración de la ficha técnica de valoración, ubicación y lesiones Nro.1.

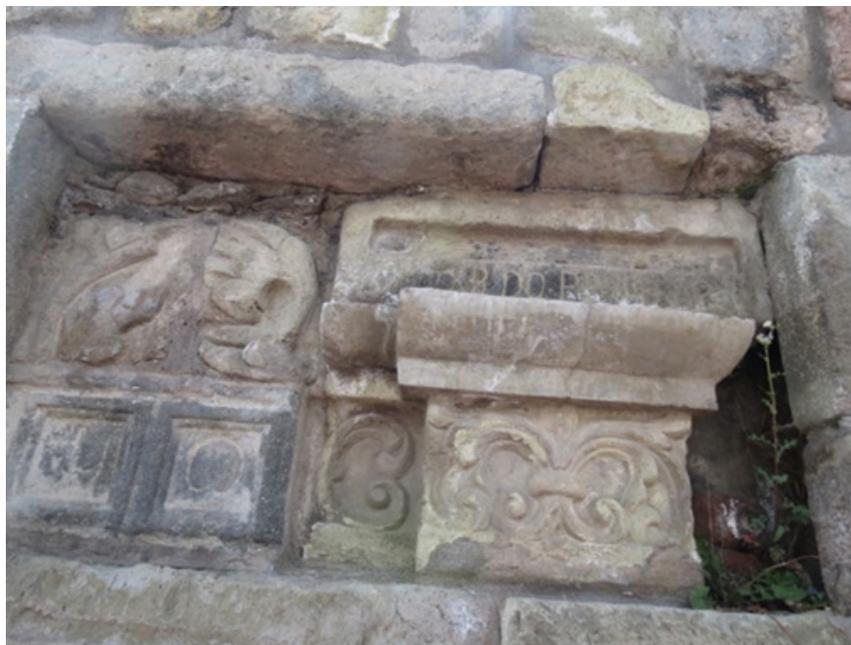
Figura 83. Imágenes de elementos líticos decorativos en nicho de muro presentando descamados

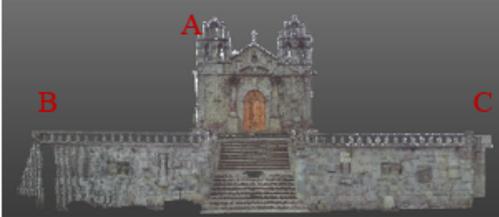
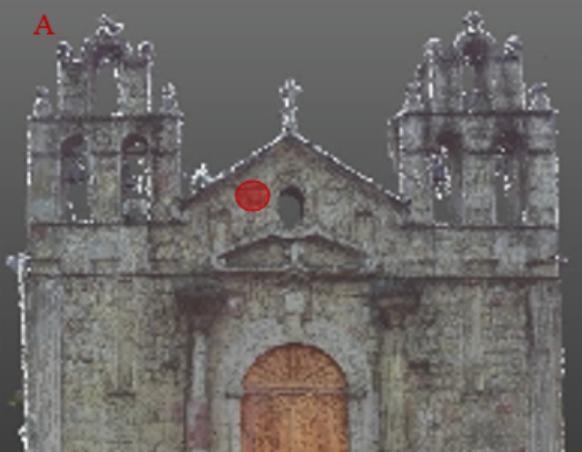
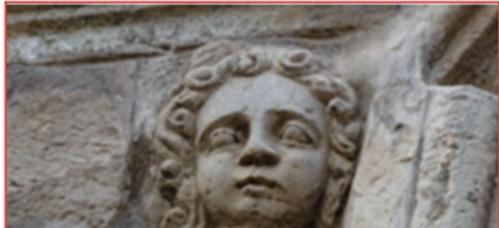
FICHA TÉCNICA DE VALORACIÓN, UBICACIÓN Y LESIONES	
Ficha de inventario Nro. 5	
DESCRIPCIÓN	
Clasif. Genérica: Elemento Lítico	Técnica: Esculpido – Pulido
Material: Piedra	Decoraciones: Rostro Humano (Cabeza de Ángel)
Color y Textura: Gris claro – Lisa/Rugosa	Tipo de Piedra: Ignea
ORIGEN	
País: Ecuador	Provincia: Chimborazo
Cantón: Colta	Parroquia: Sicalpa
Contenedor: iglesia Nuestra Señora de las Nieves de Sicalpa Viejo.	Calle/Área: calle de la Iglesia de la Virgen de las Nieves entre la calle Martín de Aranda
Ubicación en el Inmueble: Bloque A	Época: Colonial Siglo: XVIII
FOTOGRAFÍA Y UBICACIÓN DEL ELEMENTO LÍTICO

INFORMACIÓN Y DIAGNÓSTICO	
Autor:	Anónimo
Dimensiones (cm)	Alto: 52,00. Ancho: 40,00
Disposición en el Contenedor:	Fachada de la iglesia signado con Bloque A (lado izquierdo del frontón central)
Descripción:	Imagen de relieve, representación de rostro humano con ojos abiertos y boca cerrada. Bajo este un elemento que representan plumas agrupadas.
Régimen de propiedad:	Religioso
Estado general de conservación:	Buena (<i>Indicadores de deterioro/ bueno-regular-malo</i>). Se observa exfoliaciones, desgastes, faltantes, golpes e intervenciones inadecuadas con elementos extraños (mortero añadido).
Conservación preventiva:	Detección de problemas del lugar de exposición/ limpieza y consolidación/ análisis del mortero añadido
Factores ambientales:	Humedad alta, luz directa y temperatura media

Equipo de restauración: PhD. Luis Cortés PhD. Santiago Torno Mgs. César García Ríos	Fecha: 10 septiembre 2022	Firma:
PROPUESTA DE PROCESO DE CONSERVACIÓN: LIMPIEZA Y CONSOLIDACIÓN		
Identificación de incrustaciones: mortero	Pruebas de solubilidad: s/n	
Limpieza mecánica: revisar propuesta	Limpieza físico-química: propuesta tabla Nro. 3	
Eliminación de sales solubles: s/n	Consolidación: propuesta tabla Nro. 4	
Montaje de fragmentos: s/n	Observaciones: Realizar estudios y ensayos a todos los elementos líticos decorativos y morteros faltantes, para conocer exactamente las propiedades de la materialidad, resistencia y patologías y corroborar con las propuestas recomendadas.	
IMÁGENES SCANNER LASER 3D

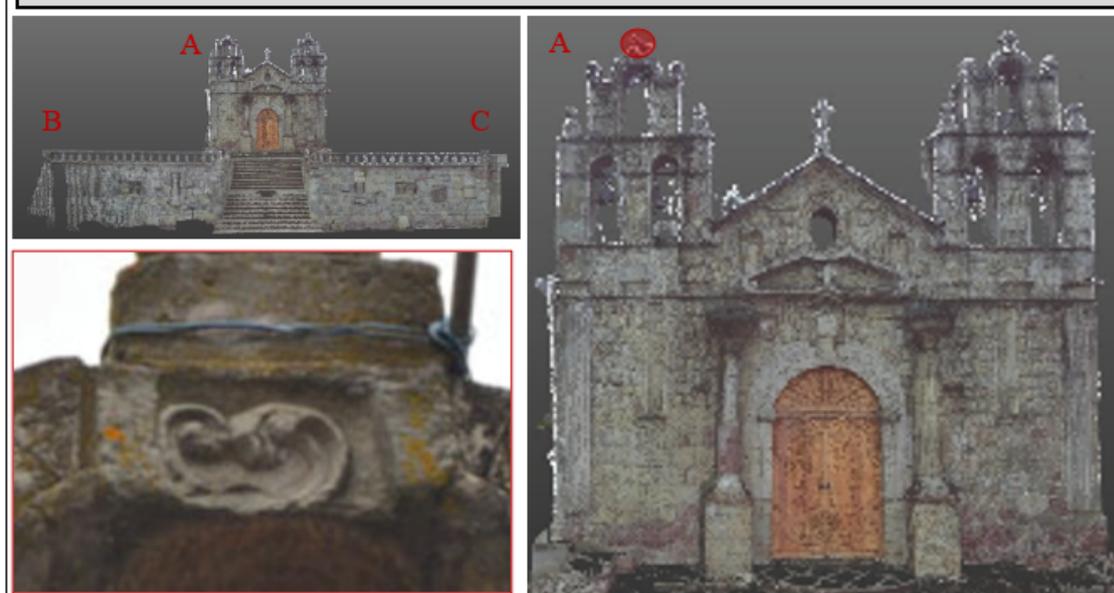
FICHA TÉCNICA DE VALORACIÓN, UBICACIÓN Y LESIONES	
Ficha de inventario Nro. 6	
DESCRIPCIÓN	
Clasif. Genérica: Elemento Lítico	Técnica: Esculpido – Pulido – Ensamblado
Material: Piedra	Decoraciones: Motivo fitomorfo
Color y Textura: Gris claro – Lisa/Rugosa	Tipo de Piedra: Ignea
ORIGEN	
País: Ecuador	Provincia: Chimborazo
Cantón: Colta	Parroquia: Sicalpa
Contenedor: Iglesia Nuestra Señora de las Nieves de Sicalpa Viejo.	Calle/Área: calle de la Iglesia de la Virgen de las Nieves entre la calle Martín de Aranda
Ubicación en el Inmueble: Bloque A	Época: Colonial Siglo: XVIII

INFORMACIÓN Y DIAGNÓSTICO	
Autor:	Anónimo
Dimensiones (cm)	Alto: 25,00. Ancho: 00,00. Largo: 40,00
Disposición en el Contenedor:	Fachada de la iglesia signado con Bloque A, (espadaña lateral izquierda del campanario, clave del arco superior)
Descripción:	Imagen de relieve, figura fitomorfa compuesta de dos secciones, enrollada en la parte superior en forma de roleo, sus extremos se unen en la parte superior. Montaje inadecuado
Régimen de propiedad:	Religioso
Estado general de conservación:	Regular (<i>Indicadores de deterioros/ bueno-regular-malo</i>). Se observa Exfoliaciones, Desgastes, Faltantes, Microorganismos, Roturas, Golpes e intervenciones inadecuadas con elementos extraños (mortero añadido).
Conservación preventiva:	Detección de problemas del lugar de exposición/ limpieza y consolidación/ análisis del mortero añadido
Factores ambientales:	Humedad alta, luz directa y temperatura media
Equipo de restauración: PhD. Luis Cortés PhD. Santiago Torno Mgs. César García Ríos	Fecha: 10 septiembre 2022

Firmas:	
PROPUESTA DE PROCESO DE CONSERVACIÓN: LIMPIEZA Y CONSOLIDACIÓN	
Identificación de incrustaciones: mortero	Pruebas de solubilidad: s/n
Limpieza mecánica: revisar propuesta	Limpieza físico-química: propuesta tabla Nro. 3
Eliminación de sales solubles: s/n	Consolidación: propuesta tabla Nro. 4
Montaje de fragmentos: s/n	Observaciones: Realizar estudios y ensayos a todos los elementos líticos decorativos y morteros, para conocer las propiedades de materialidad, resistencia, humedad y patologías y corroborar con las propuestas recomendadas.
IMÁGENES FOTOGRAFICAS Y DE SCANNER LASER 3D

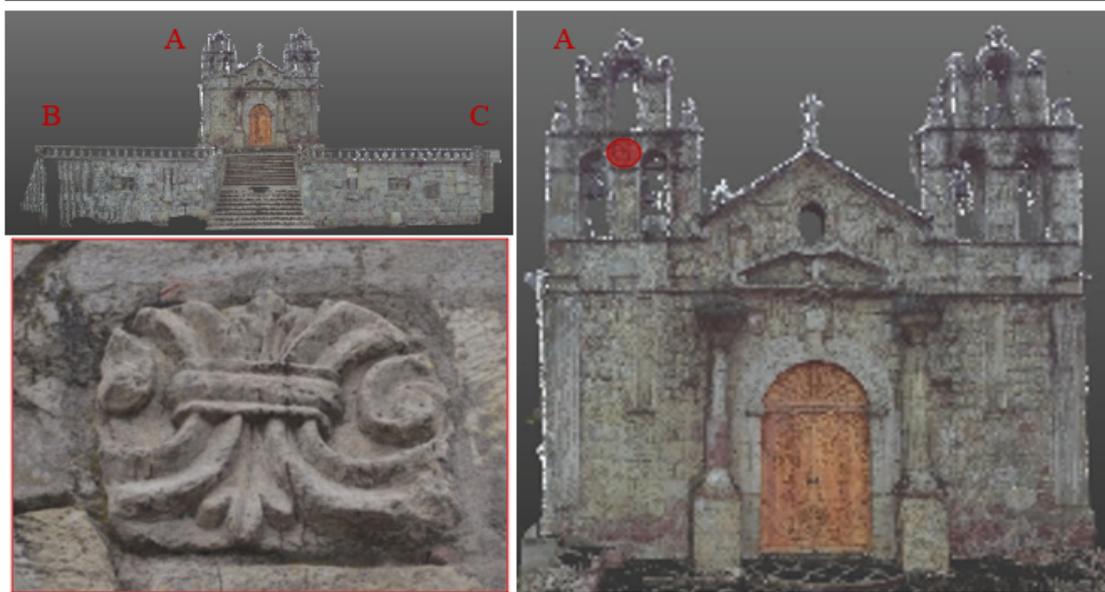
FICHA TÉCNICA DE VALORACIÓN, UBICACIÓN Y LESIONES	
Ficha de inventario Nro. 7	
DESCRIPCIÓN	
Clasif. Genérica: Elemento Lítico	Técnica: Esculpido – Pulido – Ensamblado
Material: Piedra	Decoraciones: Flor de Lis
Color y Textura: Gris claro Lisa/Rugosa	Tipo de Piedra: Ignea
ORIGEN	
País: Ecuador	Provincia: Chimborazo
Cantón: Colta	Parroquia: Sicalpa
Contenedor: Iglesia Nuestra Señora de las Nieves de Sicalpa Viejo.	Calle/Área: calle de la Iglesia de la Virgen de las Nieves entre la calle Martín de Aranda
Ubicación en el Inmueble: Bloque A	Época: Colonial, Siglo: XVIII
FOTOGRAFÍA Y UBICACIÓN DEL ELEMENTO LÍTICO

INFORMACIÓN Y DIAGNÓSTICO		
Autor:	Anónimo	
Dimensiones (cm)	Alto: 27,00. Ancho: 00,00. Largo: 37,00	
Disposición en el Contenedor:	Fachada de la iglesia signado con Bloque A, (espadaña lateral izquierda, en la parte superior entre los dos arcos del primer cuerpo de la espadaña)	
Descripción:	Imagen de relieve, representación de una planta (flor de liz) constreñida por elemento central mostrando en la parte central un apéndice vertical. Montaje inadecuado	
Régimen de propiedad:	Religioso	
Estado general de conservación:	Regular (<i>Indicadores de deterioros/ bueno-regular-malo</i>). Se observa exfoliaciones, desgastes, faltantes, microorganismos, roturas, golpes e intervenciones inadecuadas con elementos extraños (mortero añadido).	
Conservación preventiva:	Detección de problemas del lugar de exposición/ limpieza y consolidación/ análisis del mortero añadido	
Factores ambientales:	Humedad baja, luz directa y temperatura media

Equipo de restauración: PhD. Luis Cortés PhD. Santiago Torno Mgs. César García Ríos	Fecha: 10 septiembre 2022	Firma:
PROPUESTA DE PROCESO DE RESTAURACIÓN: LIMPIEZA Y CONSOLIDACIÓN		
Identificación de incrustaciones: mortero	Pruebas de solubilidad: s/n	
Limpieza mecánica: revisar propuesta	Limpieza físico-química: propuesta tabla Nro. 3	
Eliminación de sales solubles: s/n	Consolidación: propuesta tabla Nro. 4	
Montaje de fragmentos: s/n	Observaciones:	
ANEXOS: IMÁGENES FOTOGRAFICAS Y DE SCANNER LASER 3D

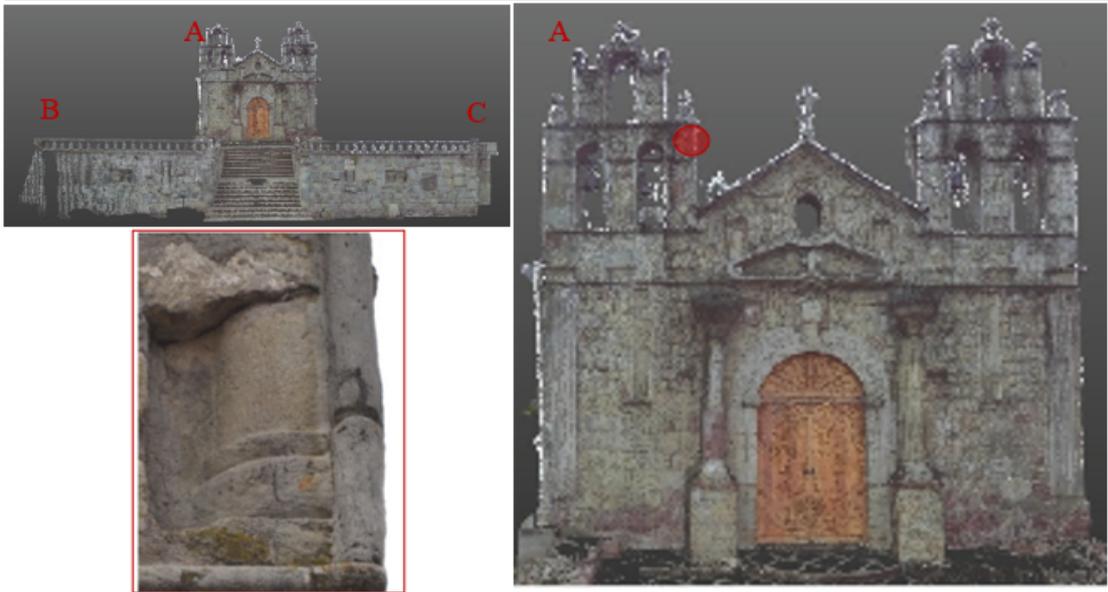
FICHA TÉCNICA DE VALORACIÓN, UBICACIÓN Y LESIONES	
Ficha de inventario Nro. 8	
DESCRIPCIÓN	
Clasif. Genérica: Elemento Lítico	Técnica: Esculpido – Pulido – Ensamblado
Material: Piedra	Decoraciones: Fuste de pilastra
Color y Textura: Gris – Lisa/Rugosa	Tipo de Piedra: Ignea
ORIGEN	
País: Ecuador	Provincia: Chimborazo
Cantón: Colta	Parroquia: Sicalpa
Contenedor: Iglesia Nuestra Señora de las Nieves de Sicalpa Viejo.	Calle/Área: calle de la Iglesia de la Virgen de las Nieves entre la calle Martín de Aranda
Ubicación en el Inmueble: Bloque A	Época: Colonial Siglo: XVIII
FOTOGRAFIA Y UBICACION EN EL BIEN INMUEBLE

INFORMACIÓN Y DIAGNÓSTICO	
Autor:	Anónimo
Dimensiones (cm)	Alto: 30,00. Ancho: 20,00. Largo: 37,00
Disposición en el Contenedor:	Fachada de la iglesia signado con Bloque A, (espadaña lateral izquierda, en la parte superior entre los dos arcos del primer cuerpo de la espadaña)
Descripción:	Imagen de relieve, media sección cilíndrica del fuste de una pilastra. Montaje inadecuado

Equipo de restauración: PhD. Luis Cortés PhD. Santiago Torno Mgs. César García Ríos	Fecha: 10 septiembre 2022	Firma:
PROPUESTA DE PROCESO DE RESTAURACIÓN: LIMPIEZA Y CONSOLIDACIÓN		
Identificación de incrustaciones: mortero	Pruebas de solubilidad: s/n	
Limpieza mecánica: revisar propuesta	Limpieza físico-química: propuesta tabla Nro. 3	
Eliminación de sales solubles: s/n	Consolidación: propuesta tabla Nro. 4	
Montaje de fragmentos: s/n	Observaciones:	
ANEXOS: IMÁGENES DE SCANNER LASER 3D

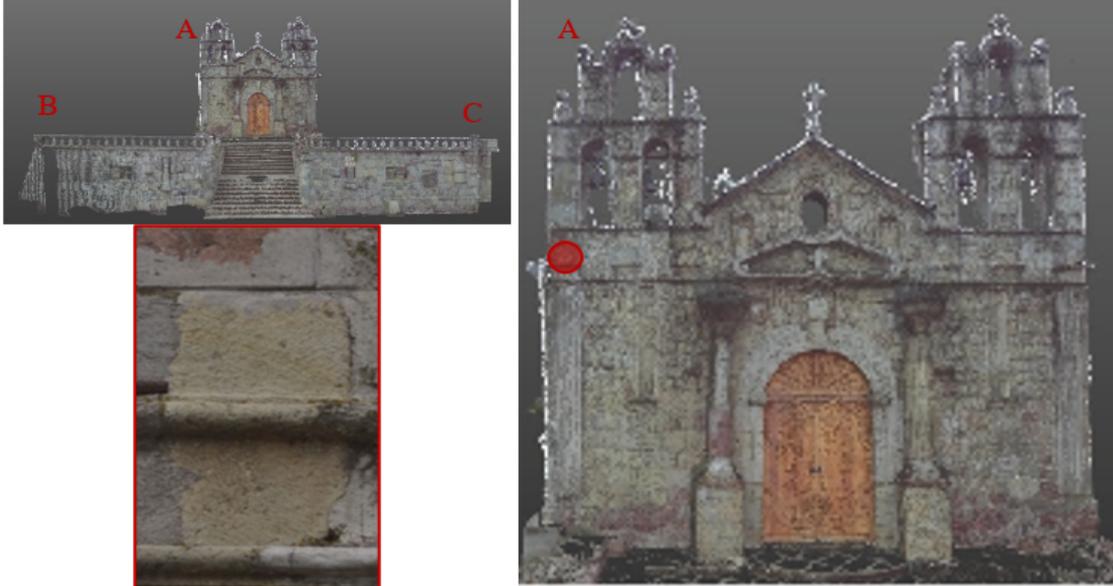
FICHA TÉCNICA DE VALORACIÓN, UBICACIÓN Y LESIONES	
Ficha de inventario Nro. 10	
DESCRIPCIÓN	
Clasif. Genérica: Elemento Lítico	Técnica: Esculpido – Pulido – Ensamblado
Material: Piedra	Decoraciones: Sillar con moldura
Color y Textura: Gris – Lisa	Tipo de Piedra: Ignea
ORIGEN	
País: Ecuador	Provincia: Chimborazo
Cantón: Colta	Parroquia: Sicalpa
Contenedor: Iglesia Nuestra Señora de las Nieves de Sicalpa Viejo.	Calle/Área: calle de la Iglesia de la Virgen de las Nieves entre la calle Martín de Aranda
Ubicación en el Inmueble: Bloque A	Época: Colonial Siglo: XVIII
FOTOGRAFÍA Y UBICACIÓN EN EL BIEN INMUEBLE

INFORMACIÓN Y DIAGNÓSTICO	
Autor:	Anónimo
Dimensiones (cm)	Alto: 50,00. Ancho: 35,00. Largo: 00,00
Disposición en el Contenedor:	Fachada de la iglesia signado con Bloque A, (primer cuerpo de la espadaña lateral izquierda del campanario, en la esquina inferior izquierda)
Descripción:	Formato rectangular vertical, elemento liso con moldura horizontal en toro hacia el centro. Montaje inadecuado

Factores ambientales: Humedad alta, luz directa y temperatura media	
Equipo de restauración: PhD. Luis Cortés PhD. Santiago Torno Mgs. César García Ríos	Fecha: 10 septiembre 2022
Firma:	
PROPUESTA DE PROCESO DE RESTAURACIÓN: LIMPIEZA Y CONSOLIDACIÓN	
Identificación de incrustaciones: mortero	Pruebas de solubilidad: s/n
Limpieza mecánica: revisar propuesta	Limpieza fisico-química: propuesta tabla Nro. 3
Eliminación de sales solubles: s/n	Consolidación: propuesta tabla Nro. 4
Montaje de fragmentos: s/n	Observaciones:
ANEXOS: IMÁGENES DE SCANNER LASER 3D

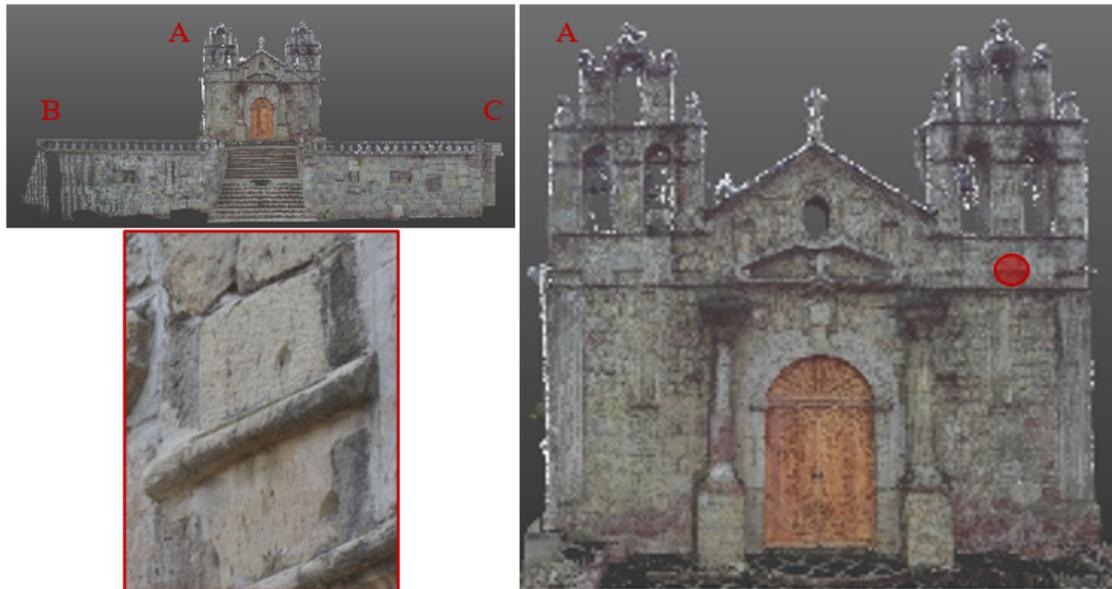
FICHA TÉCNICA DE VALORACIÓN, UBICACIÓN Y LESIONES	
Ficha de inventario Nro. 13	
DESCRIPCIÓN	
Clasif. Genérica: Elemento Lítico	Técnica: Esculpido – Pulido
Material: Piedra	Decoraciones: Sillar con moldura
Color y Textura: Gris – Lisa	Tipo de Piedra: Andesita
ORIGEN	
Material: Piedra	Provincia: Chimborazo
Cantón: Colta	Parroquia: Sicalpa
Contenedor: Iglesia Nuestra Señora de las Nieves de Sicalpa Viejo.	Calle/Área: calle de la Iglesia de la Virgen de las Nieves entre la calle Martín de Aranda
Ubicación en el Inmueble: Bloque A	Época: Colonial Siglo: XVIII
FOTOGRAFÍA Y UBICACIÓN EN EL BIEN INMUEBLE

INFORMACIÓN Y DIAGNÓSTICO	
Autor:	Anónimo
Dimensiones (cm)	Alto: 50,00. Ancho: 35,00. Largo: 00,00
Disposición en el Contenedor:	Fachada de la iglesia signado con Bloque A, (primer cuerpo de la espadaña lateral derecha del campanario, parte central)
Descripción:	Formato rectangular vertical, elemento liso con moldura horizontal en toro hacia el centro. Montaje inadecuado

Equipo de restauración: PhD. Luis Cortés PhD. Santiago Torno Mgs. César García Ríos	<i>Fecha:</i> 10 septiembre 2022	<i>Firma:</i>
PROPUESTA DE PROCESO DE RESTAURACIÓN: LIMPIEZA Y CONSOLIDACIÓN		
Identificación de incrustaciones: mortero	Pruebas de solubilidad: s/n	
Limpieza mecánica: revisar propuesta	Limpieza físico-química: propuesta tabla Nro. 3	
Eliminación de sales solubles: s/n	Consolidación: propuesta tabla Nro. 4	
Montaje de fragmentos: s/n	Observaciones:	
Anexo de imágenes de scanner laser 3d del elemento lítico decorativo en la iglesia

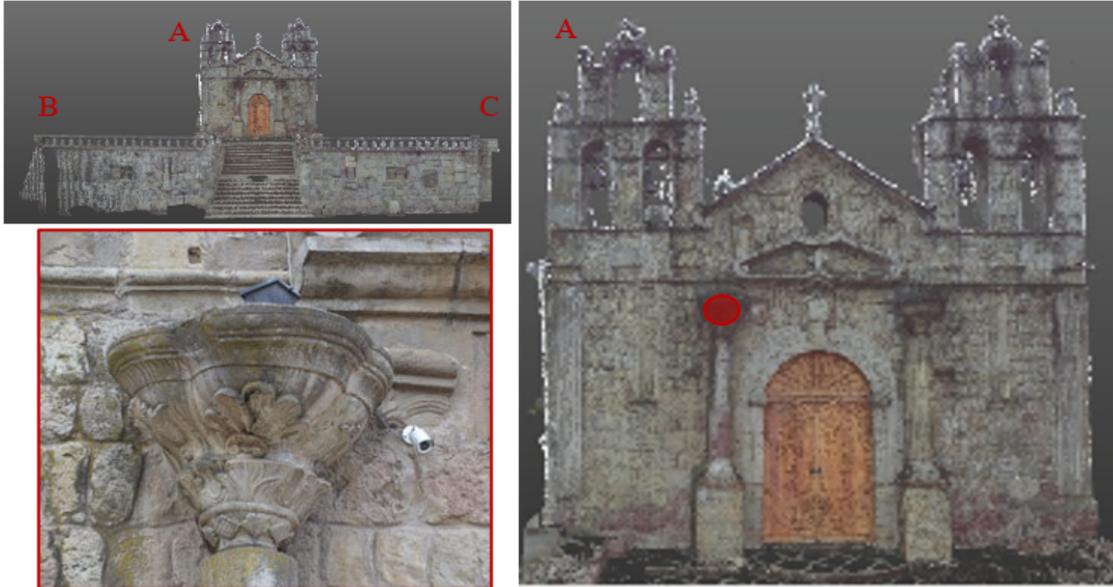
FICHA TÉCNICA DE VALORACIÓN, UBICACIÓN Y LESIONES	
Ficha de inventario Nro. 14	
DESCRIPCIÓN	
Clasif. Genérica: Elemento Lítico	Técnica: Esculpido – Pulido
Material: Piedra	Decoraciones: Ambón
Color y Textura: Gris – Lisa	Tipo de Piedra: Ignea
ORIGEN	
Material: Piedra	Provincia: Chimborazo
Cantón: Colta	Parroquia: Sicalpa
Contenedor: Iglesia Nuestra Señora de las Nieves de Sicalpa Viejo.	Calle/Área: calle de la Iglesia de la Virgen de las Nieves entre la calle Martín de Aranda
Ubicación en el Inmueble: Bloque A	Época: Colonial Siglo: XVIII
FOTOGRAFÍA Y UBICACIÓN EN EL BIEN INMUEBLE

INFORMACIÓN Y DIAGNÓSTICO	
Autor:	Anónimo
Dimensiones (cm)	Alto: 69,00. Ancho: 00,00. Largo: 98,00
Disposición en el Contenedor:	Fachada de la iglesia signado con Bloque A, (Capitel ubicado en la columna izquierda que flanquea el acceso de la puerta principal de la iglesia)
Descripción:	Imagen de bulto, pieza de sección trilobulda con el lóbulo central de mayor volumen, decoración fitomorfas y un borde moldurado. Montaje inadecuado

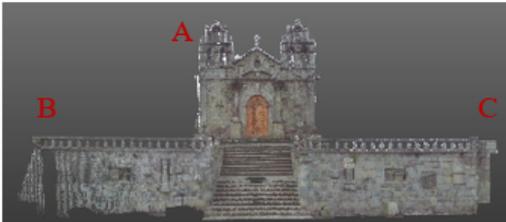
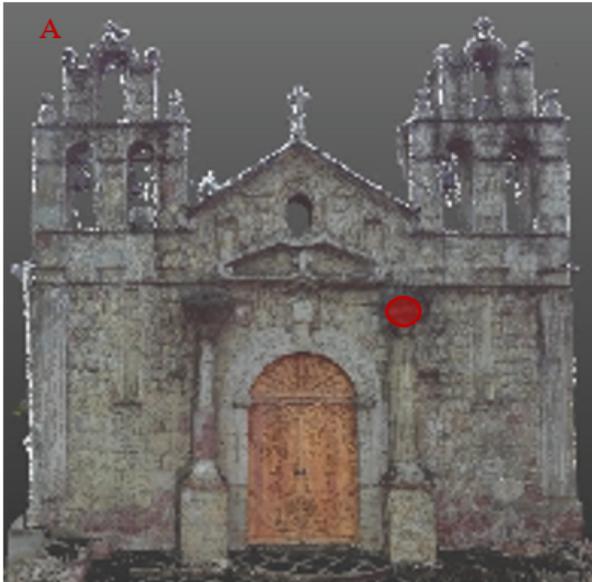
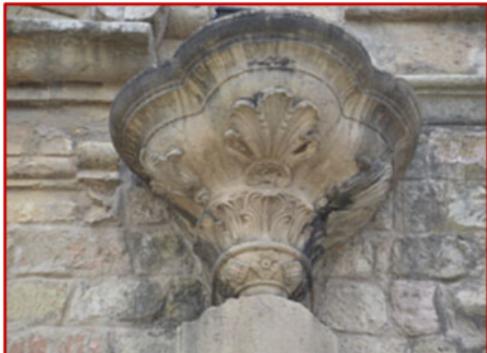
FICHA TÉCNICA DE VALORACIÓN, UBICACIÓN Y LESIONES	
Ficha de inventario Nro. 15	
DESCRIPCIÓN	
Clasif. Genérica: Elemento Lítico	Técnica: Esculpido – Pulido
Material: Piedra	Decoraciones: Ambón
Color y Textura: Gris – Lisa	Tipo de Piedra: Ignea
ORIGEN	
Material: Piedra	Provincia: Chimborazo
Cantón: Colta	Parroquia: Sicalpa
Contenedor: Iglesia Nuestra Señora de las Nieves de Sicalpa Viejo.	Calle/Área: calle de la Iglesia de la Virgen de las Nieves entre la calle Martín de Aranda
Ubicación en el Inmueble: Bloque A	Época: Colonial Siglo: XVIII
FOTOGRAFÍA Y UBICACIÓN EN EL BIEN INMUEBLE

INFORMACIÓN Y DIAGNÓSTICO	
Autor:	Anónimo
Dimensiones (cm)	Alto: 70,00. Ancho: 00,00. Largo: 100,00
Disposición en el Contenedor:	Fachada de la iglesia signado con Bloque A, (Capitel ubicado en la columna derecha que flanquea el acceso de la puerta principal de la iglesia)
Descripción:	Imagen de bulto, pieza de sección trilobulda con el lóbulo central de mayor volumen, decoración fitomorfas y un borde moldurado. Montaje inadecuado

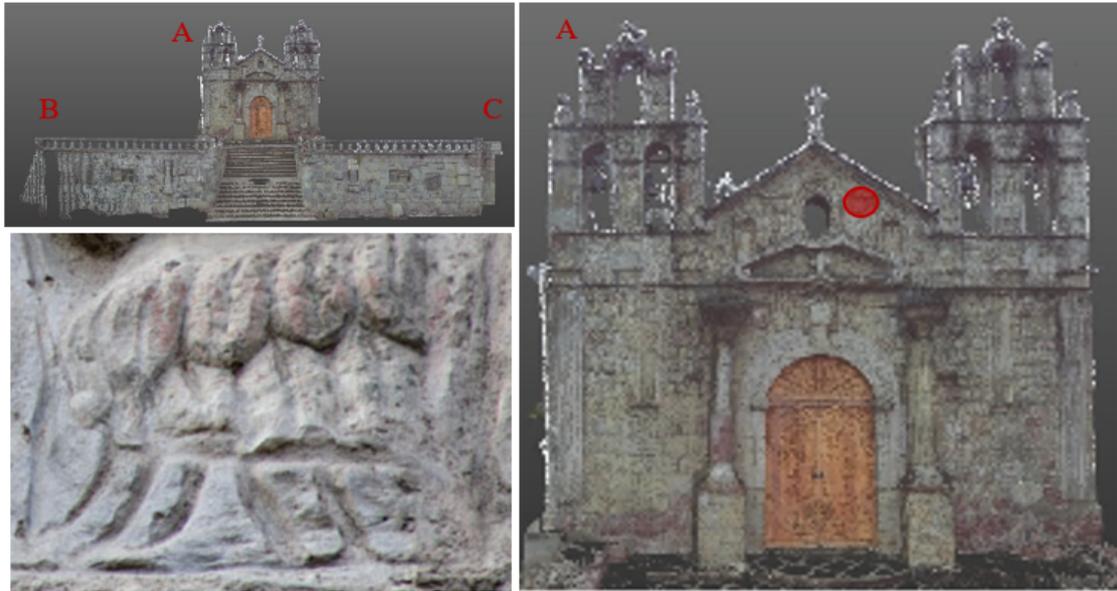
FICHA TÉCNICA DE VALORACIÓN, UBICACIÓN Y LESIONES	
Ficha de inventario Nro. 16	
DESCRIPCIÓN	
Clasif. Genérica: Elemento Lítico	Técnica: Esculpido – Pulido
Material: Piedra	Decoraciones: Alas
Color y Textura: Gris rojizo – Lisa	Tipo de Piedra: Ignea
ORIGEN	
Material: Piedra	Provincia: Chimborazo
Cantón: Colta	Parroquia: Sicalpa
Contenedor: Iglesia Nuestra Señora de las Nieves de Sicalpa Viejo.	Calle/Área: calle de la Iglesia de la Virgen de las Nieves entre la calle Martín de Aranda
Ubicación en el Inmueble: Bloque A	Época: Colonial Siglo: XVIII
FOTOGRAFÍA Y UBICACIÓN EN EL BIEN INMUEBLE

INFORMACIÓN Y DIAGNÓSTICO	
Autor:	Anónimo
Dimensiones (cm)	Alto: 26,00. Ancho: 30,00. Largo: 00,00
Disposición en el Contenedor:	Fachada de la iglesia signado con Bloque A, (lado derecho del frontón central, junto al óculo debajo de un rostro humano)
Descripción:	Imagen en relieve, representación parcial de un ala, conformada por plumas anchas en dos filas sobrepuestas. Montaje inadecuado

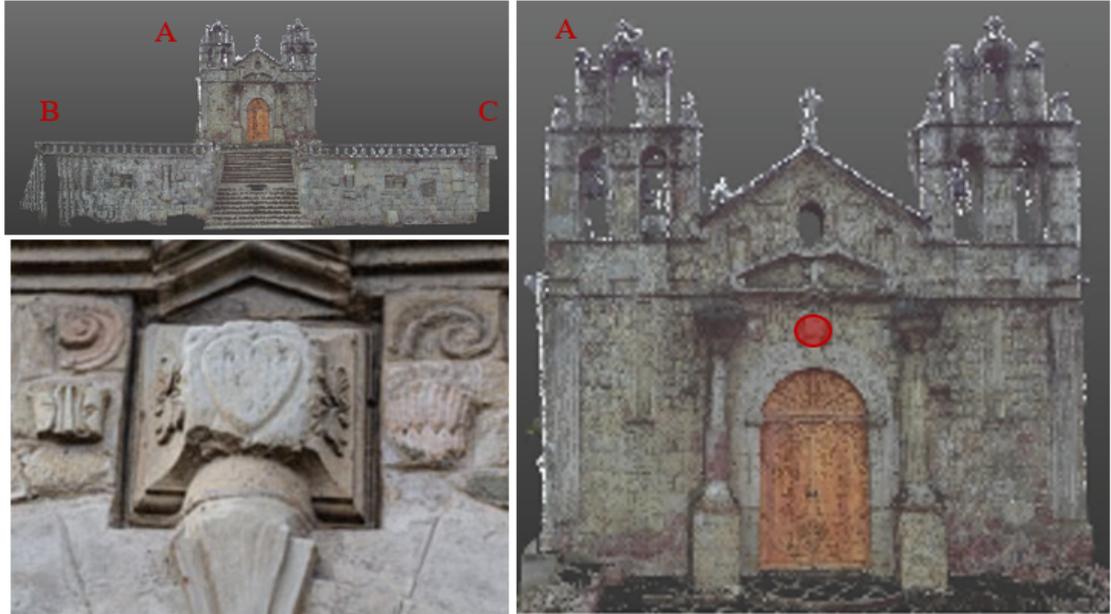
FICHA TÉCNICA DE VALORACIÓN, UBICACIÓN Y LESIONES	
Ficha de inventario Nro. 17	
DESCRIPCIÓN	
Clasif. Genérica: Elemento Lítico	Técnica: Esculpido – Pulido
Material: Piedra	Decoraciones: Basa
Color y Textura: Gris – Lisa	Tipo de Piedra: Iagnea
ORIGEN	
Material: Piedra	Provincia: Chimborazo
Cantón: Colta	Parroquia: Sicalpa
Contenedor: Iglesia Nuestra Señora de las Nieves de Sicalpa Viejo.	Calle/Área: calle de la Iglesia de la Virgen de las Nieves entre la calle Martín de Aranda
Ubicación en el Inmueble: Bloque A	Época: Colonial Siglo: XVIII
FOTOGRAFÍA Y UBICACIÓN EN EL BIEN INMUEBLE

INFORMACIÓN Y DIAGNÓSTICO	
Autor:	Anónimo
Dimensiones (cm)	Alto: 62,00. Ancho: 50,00. Largo: 00,00, Espesor: 15,00
Disposición en el Contenedor:	Fachada de la iglesia signado con Bloque A, (sobre la clave que remata el arco de la puerta principal de la iglesia)
Descripción:	Imagen en bulto, geoméricamente es trapezoidal, con una sección cilíndrica corta, hacia abajo en las caras restantes, se observa motivos fitomorfos y en la parte superior se observa un corazón. Montaje inadecuado

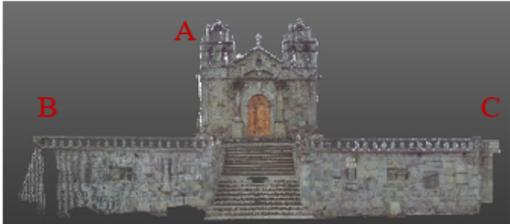
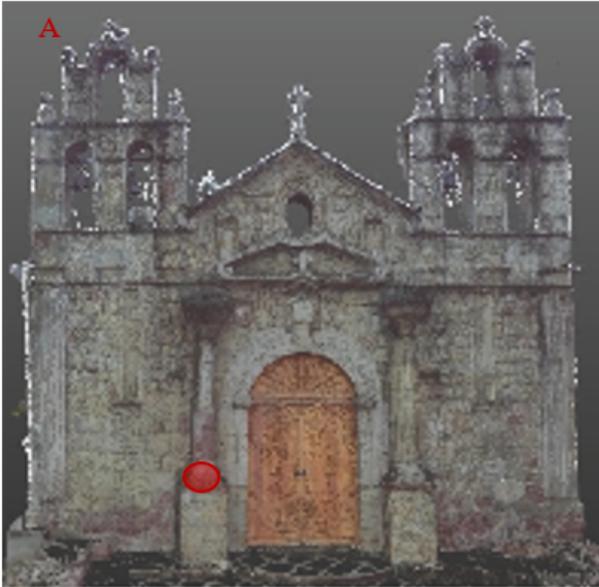
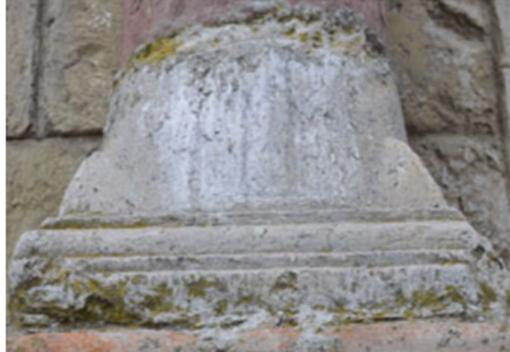
FICHA TÉCNICA DE VALORACIÓN, UBICACIÓN Y LESIONES	
Ficha de inventario Nro. 19	
DESCRIPCIÓN	
Clasif. Genérica: Elemento Lítico	Técnica: Esculpido – Pulido
Material: Piedra	Decoraciones: Basa de pilastra
Color y Textura: Gris claro – Lisa	Tipo de Piedra: Ignea
ORIGEN	
Material: Piedra	Provincia: Chimborazo
Cantón: Colta	Parroquia: Sicalpa
Contenedor: Iglesia Nuestra Señora de las Nieves de Sicalpa Viejo.	Calle/Área: calle de la Iglesia de la Virgen de las Nieves entre la calle Martín de Aranda
Ubicación en el Inmueble: Bloque A	Época: Colonia Siglo: XVIII
FOTOGRAFÍA Y UBICACIÓN EN EL BIEN INMUEBLE

INFORMACIÓN Y DIAGNÓSTICO	
Autor:	Anónimo
Dimensiones (cm)	Alto: 33,00. Ancho: 52,00. Largo: 00,00, Espesor: 47,00
Disposición en el Contenedor:	Fachada de la iglesia signado con Bloque A, (basa de la columna izquierda que flanquea la puerta principal de la iglesia)
Descripción:	Imagen en bulto, con base moldurada, sobre esta un fuste cilíndrico con cuatro aristas de bajo relieve en las esquinas. Montaje inadecuado

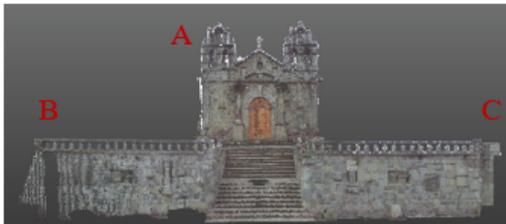
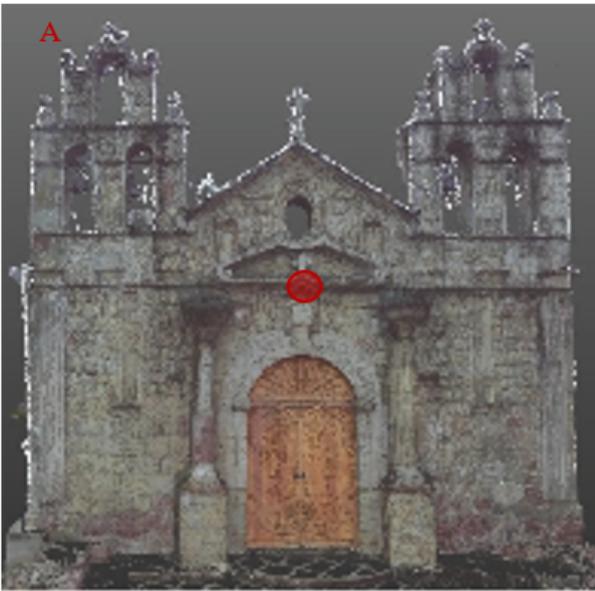
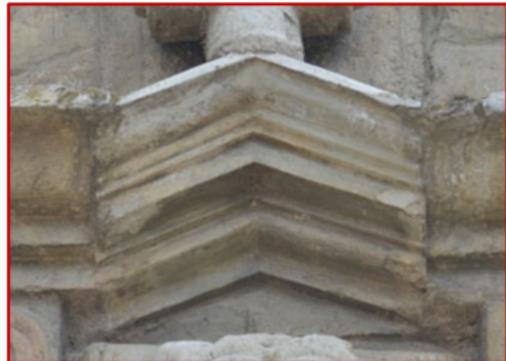
FICHA TÉCNICA DE VALORACIÓN, UBICACIÓN Y LESIONES	
Ficha de inventario Nro. 19	
DESCRIPCIÓN	
Clasif. Genérica: Elemento Lítico	Técnica: Esculpido – Pulido
Material: Piedra	Decoraciones: Frontón
Color y Textura: Gris claro – Lisa	Tipo de Piedra: Ignea
ORIGEN	
Material: Piedra	Provincia: Chimborazo
Cantón: Colta	Parroquia: Sicalpa
Contenedor: Iglesia Nuestra Señora de las Nieves de Sicalpa Viejo.	Calle/Área: calle de la Iglesia de la Virgen de las Nieves entre la calle Martín de Aranda
Ubicación en el Inmueble: Bloque A	Época: Colonia Siglo: XVIII
FOTOGRAFÍA Y UBICACIÓN EN EL BIEN INMUEBLE

INFORMACIÓN Y DIAGNÓSTICO	
Autor:	Anónimo
Dimensiones (cm)	Alto: 46,00. Ancho: 52,00. Largo: 00,00, Espesor: 66,00
Disposición en el Contenedor:	Fachada de la iglesia signado con Bloque A, (entre el límite del primer y segundo cuerpo de la fachada sobre la puerta principal a nivel central)
Descripción:	Imagen en relieve, frontón triangular. Montaje inadecuado
