Patrimonio Arquitectónico e Innovación Tecnológica

Restauración iconográfica Arquitectónica
de Colta, Ecuador

Patrimonio Arquitectónico e Innovación Tecnológica: Restauración iconográfica Arquitectónica de Colta, Ecuador

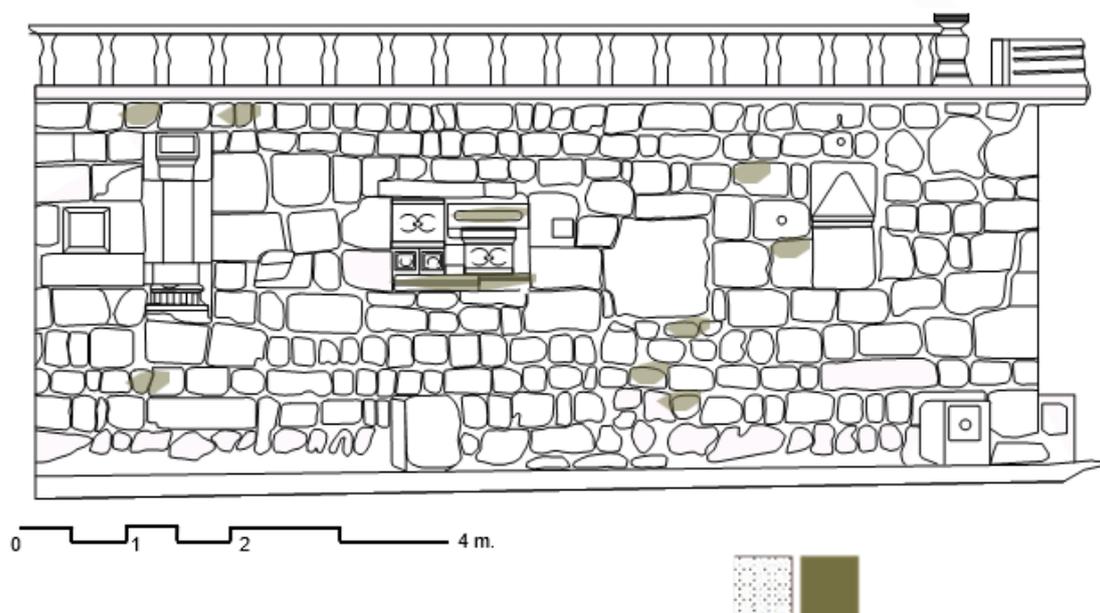
Figura 57. Costra

Nota: Identificación de alteración Costra, en el área de estudio, Iglesia Señora de las Nieves de Sicalpa Viejo.

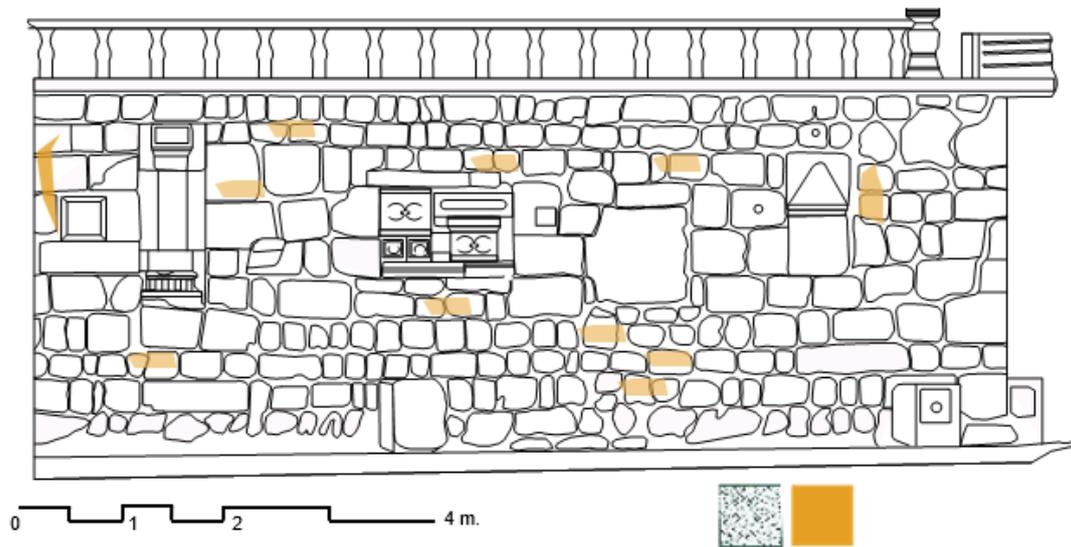
Figura 58. Pulverización

Nota: Adaptado de la Norma 1/88, identificación de alteración Pulverización, en el área de estudio, Iglesia Señora de las Nieves de Sicalpa Viejo.

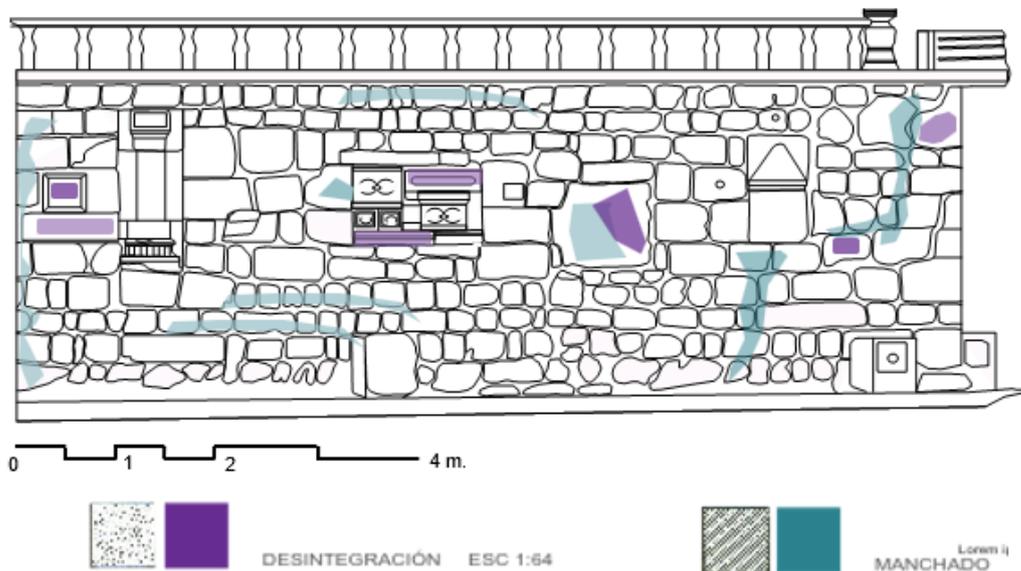
Figura 59. Desintegración y Manchado

Nota: Identificación de Desintegración y Manchado, en el área de estudio, Iglesia Señora de las Nieves de Sicalpa Viejo, adaptado de la Norma 1/88.

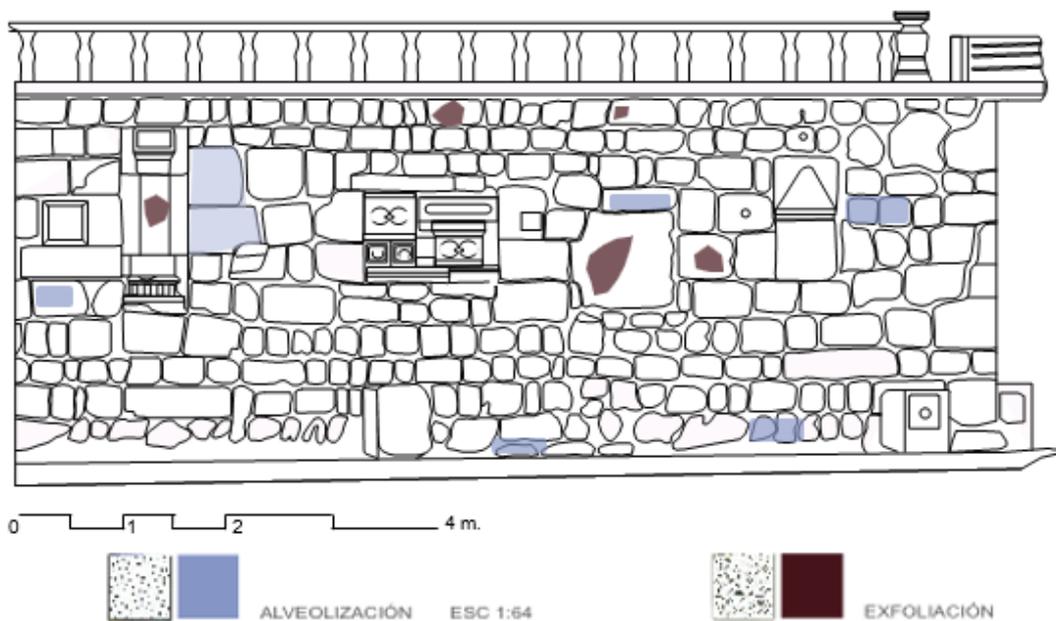
Figura 60. Alveolización y Exfoliación

Nota: Identificación de alveolización y exfoliación, en el área de estudio, Iglesia Señora de las Nieves de Sicalpa Viejo, adaptado de la Norma 1/88.

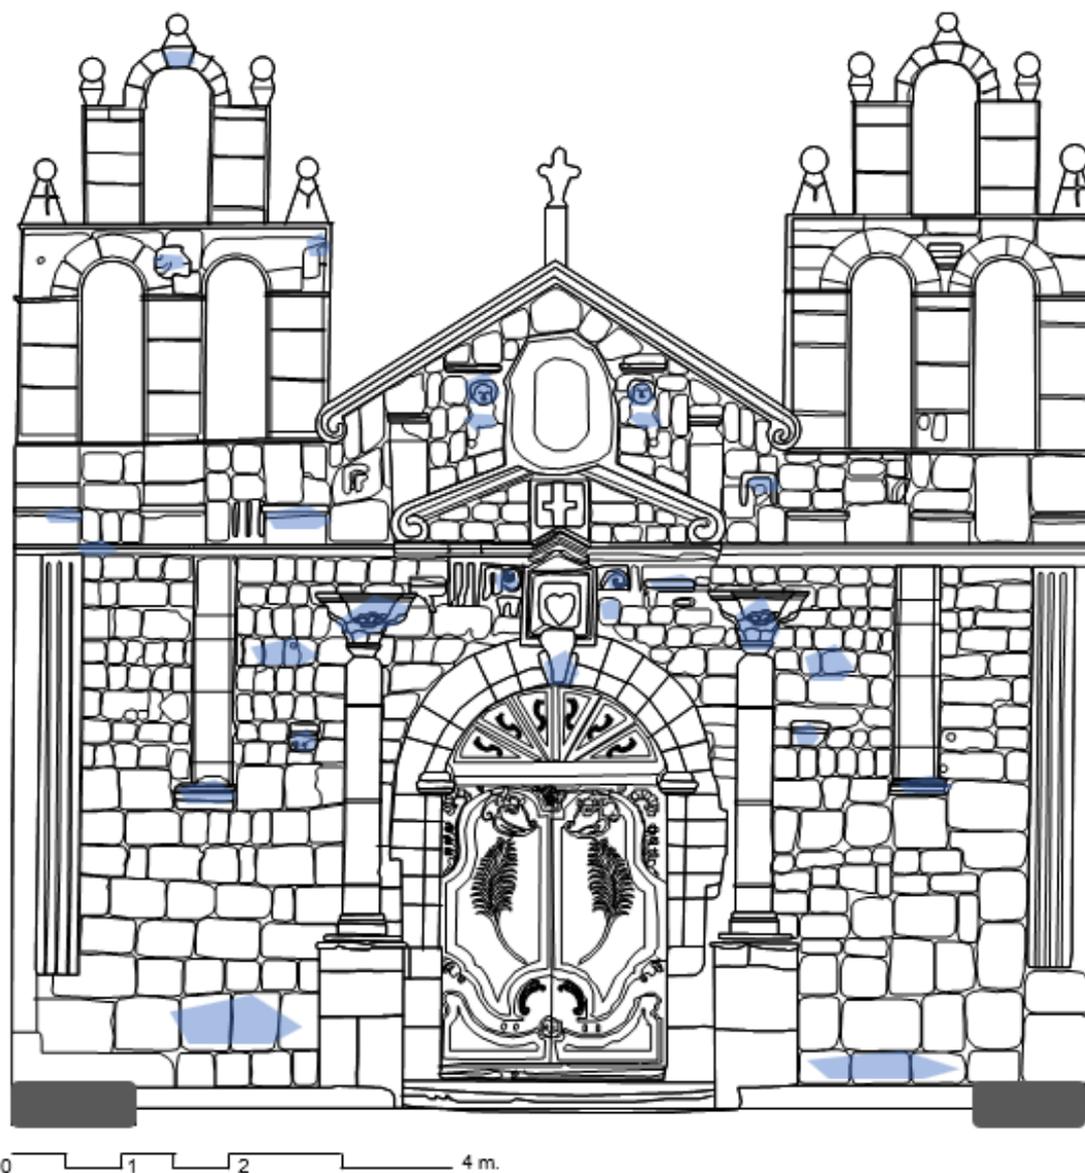
Figura 65. Identificación de disyunción-descamación en elementos líticos decorativos

Nota: Identificación de disyunción y descamación en elementos líticos decorativos de la iglesia Señora de las Nieves de Sicalpa Viejo, adaptado de la Norma 1/88.

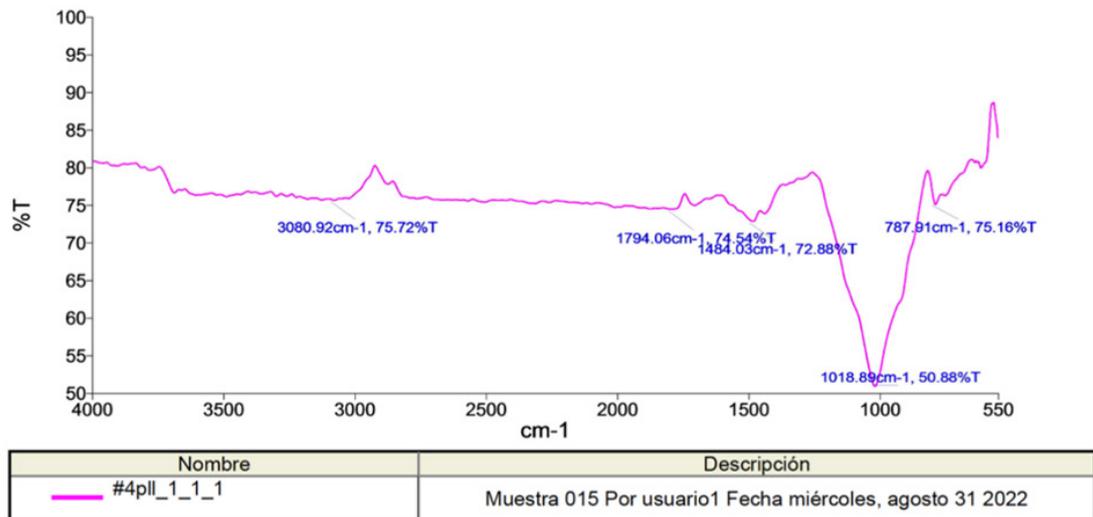
Figura 72. Espectro de FTIR-mid-IR muestra Nro. 3 analizada.

Los espectros se muestran en la figuras 71, 72, 73 y 74 son asociados a mezclas de fases minerales, mientras que el espectro en la figura 72 correspondiente a la muestra 3, mortero capitel muestra tres picos fuertes de absorción en 1416 cm⁻¹ (Región de dobles enlaces), 1005 cm⁻¹ y 873 cm⁻¹ (Región de fingerprint). Estos picos de absorción en conjunto con el pico de absorción leve en 3300 cm⁻¹ (Región de enlace simple) sugiere la existencia de una resina sintética (Ali & Gherissi, 2017); (Alireza Kharazmi, 2015); (Javier Ricardo Velandia Cabra, 2017) .

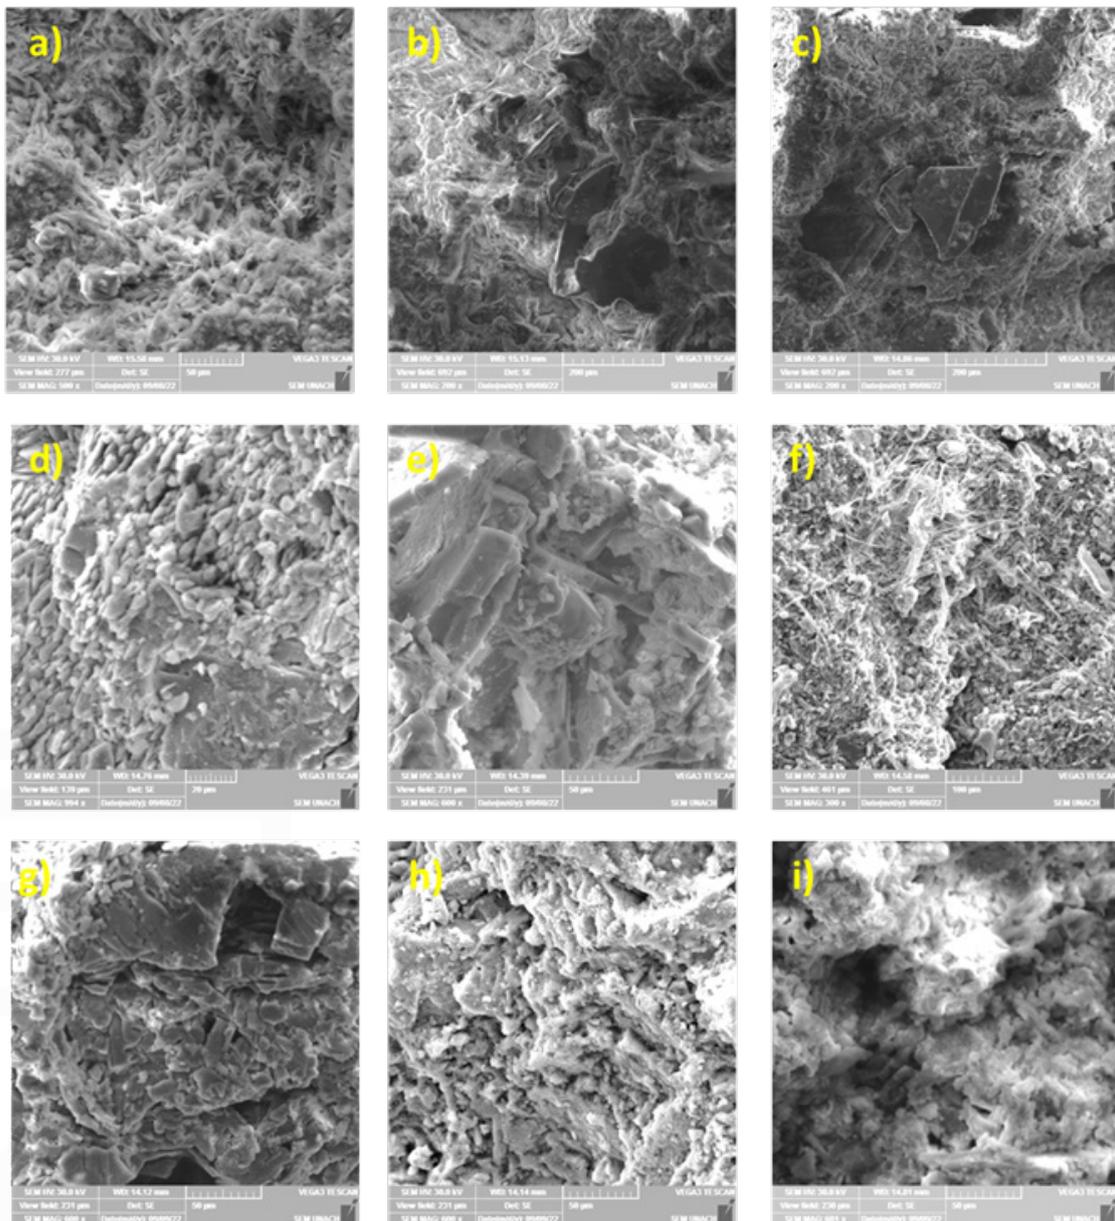
Figura 75. Micrografías logradas con el microscopio electrónico de las muestras

Las imágenes muestran la morfología y composición química de las muestras colectadas. En la figura 75 se muestran las micrografías logradas con el microscopio electrónico de barrido. La figura 76 correspondiente a la muestra 1 de capitel piedra consolidada se evidencia estructuras en forma de alargadas que sugieren la existencia de estringita probablemente originada por la reacción del comento C3A del cemento portland con yeso

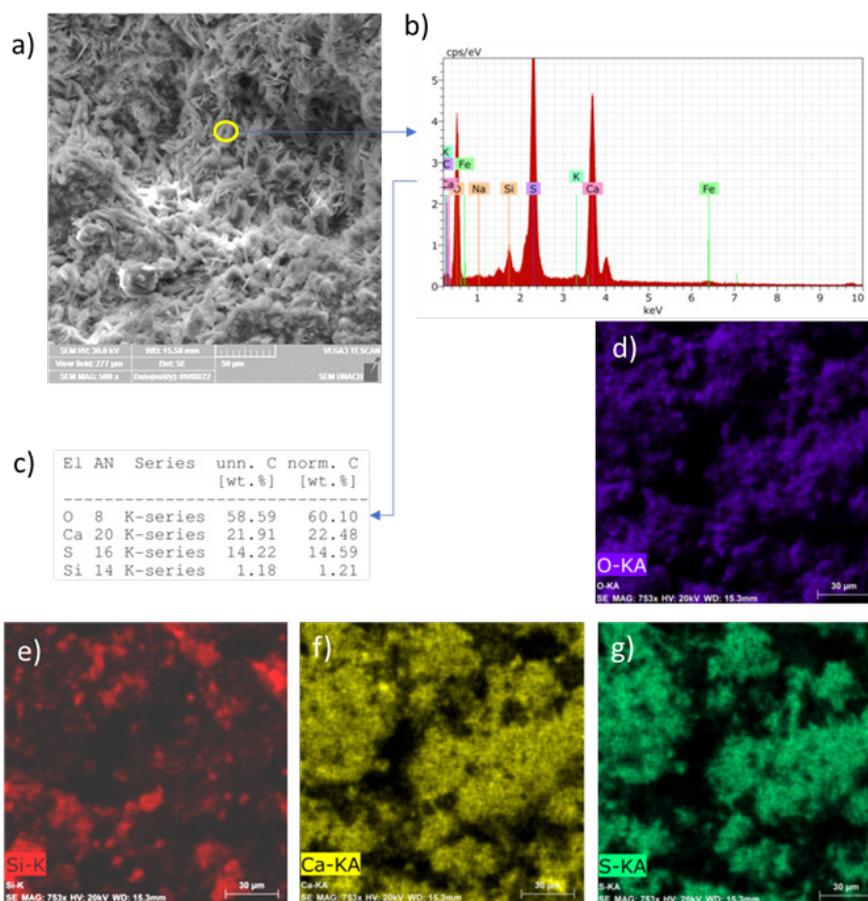
Figura 76. Micrografía, espectro EDX análisis químico de la muestra 1.

CaSO₄ en agua. La estringita es un hidrato de trisulfato de aluminato de hexacalcio con formula química (CaO)₃(Al₂O₃)(CaSO₄)₃·32H₂O. La figura 76 muestran formas irregulares de piedra consolidada. La figura 76 e) y f) muestran micrografías de mortero. La figura 76 f) muestra como material orgánico invade el mortero.

Detalles de la composición química de las estructuras alargadas mostradas en la figura 75 se muestran en la figura 76. Se puede observar que estas estructuras son ricas en oxígeno, calcio, azufre y silicio, dando soporte a la posibilidad de que estos objetos sean agujas de estringita originada por la reacción de cemento portland con el agua.

La figura 76 muestra una micrografía de la muestra 1 capitel piedra consolidada. Figura Nro. 76 b) muestra el espectro EDX del análisis químico de las estructuras alargadas que sugieren ser estringita. La figura Nro. 76 c) composición química de objetos alargados en forma de agujas. Las figuras Nro. 76 d), e), f) y g) mapa de la distribución del oxígeno, silicio, calcio y azufre en toda el área mostrada en la micrografía de la figura Nro. 76 a).

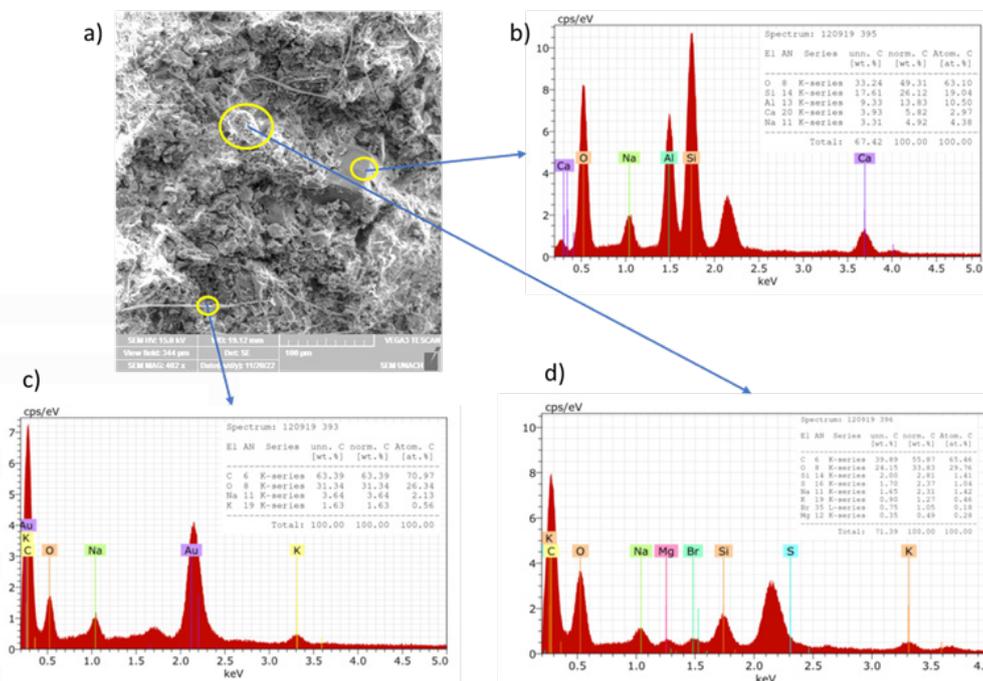
Figura 77. Micrografía y análisis químico EDX de la muestra 6 mortero

Detalles del análisis de la composición química realizada a la muestra 75 de mortero se muestran en la figura 77. En la figura 77 a) se muestran evidencias de fases minerales en el mortero. La figura 77 c) se aportan evidencias de la química del material orgánico que está invadiendo el mortero. En la figura 77 d) se muestran los resultados del análisis químico de un aglomerado producto de un aglutinante de origen orgánico, posiblemente una resina sintética.

La figura 77 a) muestra una micrografía de la muestra 6 mortero. La figura 77 b) muestra detalles del análisis químico EDX del objeto encerrado con un círculo. El espectro EDX muestra que este objeto es rico en silicio (26 wt%), aluminio (13 wt%) y calcio (6 wt%). Este resultado sugiere que se trata de una fase mineral.

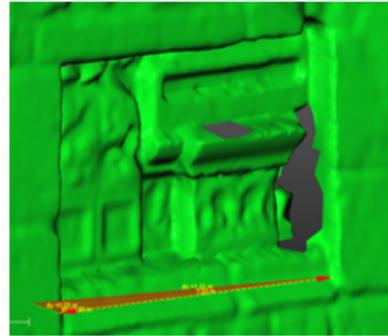
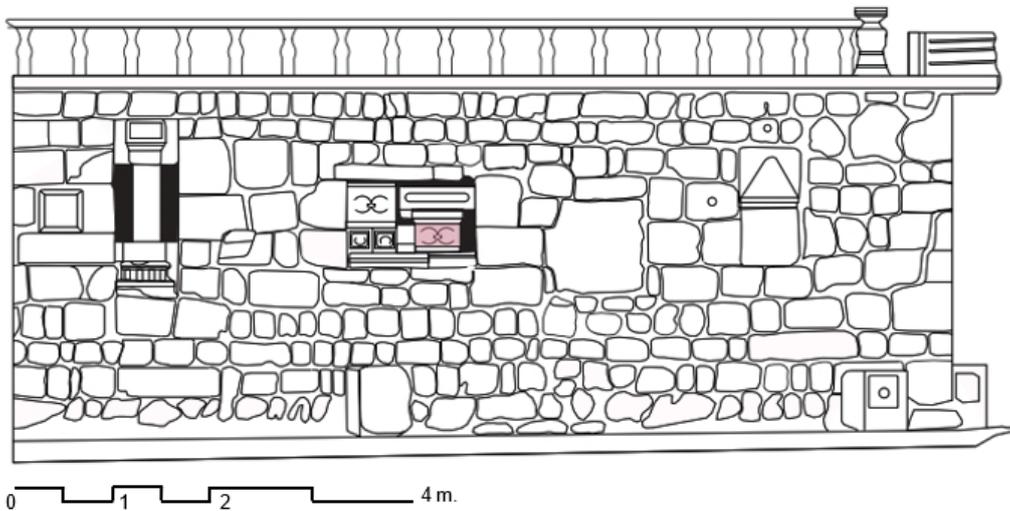
Figuras Nro. 82: Nube de puntos y levantamiento arquitectónico del capitel de pilastra en área de estudio, Iglesia Nuestra Señora de las Nieves de Sicalpa Viejo.

Autor:	Anónimo
Dimensiones (cm)	Alto: 45,00. Ancho: 30,00. Largo: 00,00, Espesor: 20,00
Disposición en el contenedor:	Fachada de la iglesia signado con bloque C , (Nicho en muro derecho del atrio)
Descripción:	Imagen de relieve capitel, figura de planta rectilínea rectangular con motivo en la parte frontal de tipo flordelisado. Montaje inadecuado
Régimen de propiedad:	Religioso
Estado general de conservación:	Regular (<i>indicadores de deterioros/ bueno-regular-malo</i>). Se observa: descamación siendo un tipo de alteraciones de disyunción que implica el levantamiento de láminas de la superficie de la piedra, desgaste, manchas, intervenciones inadecuadas con elemento extraño (resina sintética).

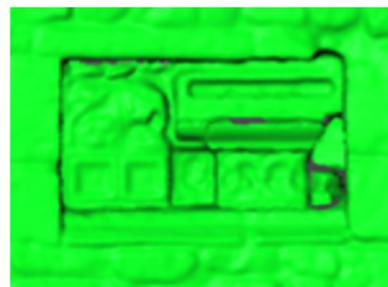
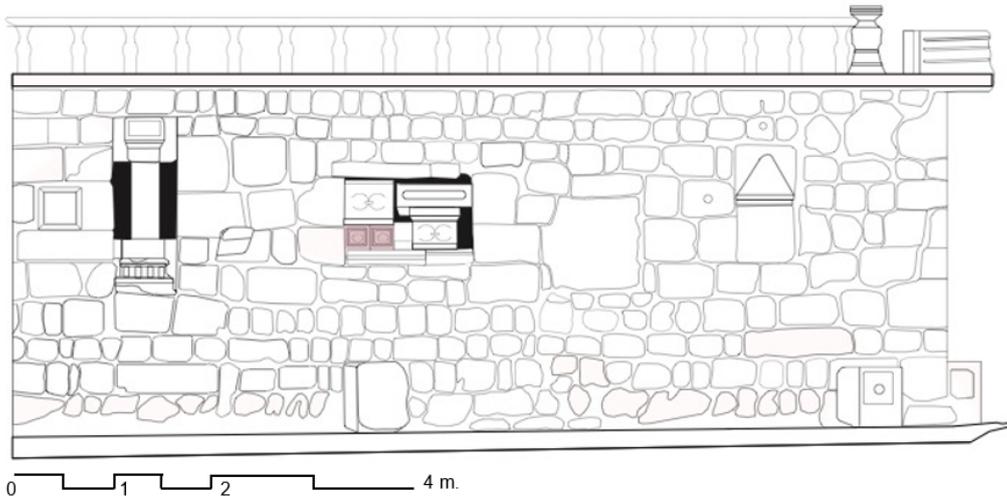
Figuras Nro. 84: Imagen fotográfica, nube de puntos y levantamiento arquitectónico del elemento lítico de molduras decorativas y de corona en el área de estudio de la iglesia Nuestra Señora de las Nieves de Sicalpa Viejo.

Autor:	Anónimo
Dimensiones (cm)	Alto: 20,00. Ancho: 30,00. Largo: 00,00, Espesor: 20,00
Disposición en el contenedor:	Fachada de la iglesia signado con bloque C , (Nicho en muro derecho del atrio)
Descripción:	Imagen de relieve molduras decorativas y de corona, figura de planta rectilínea rectangular con enmarcamiento y motivo en la parte frontal. Montaje inadecuado
Régimen de propiedad:	Religioso
Estado general de conservación:	Regular (<i>indicadores de deterioros/ bueno-regular-malo</i>). Se observa: intervenciones inadecuadas con elemento de mortero extraño (añadido), desgastes, falta cohesión, golpes, manchas, microorganismos, fisuras y roturas
Conservación preventiva:	Detección de problemas del lugar de exposición/ limpieza y consolidación/ análisis del mortero añadido
Factores ambientales:	Humedad alta, luz directa y temperatura media

PROPUESTA DE PROCESO DE RESTAURACIÓN: LIMPIEZA Y CONSOLIDACIÓN

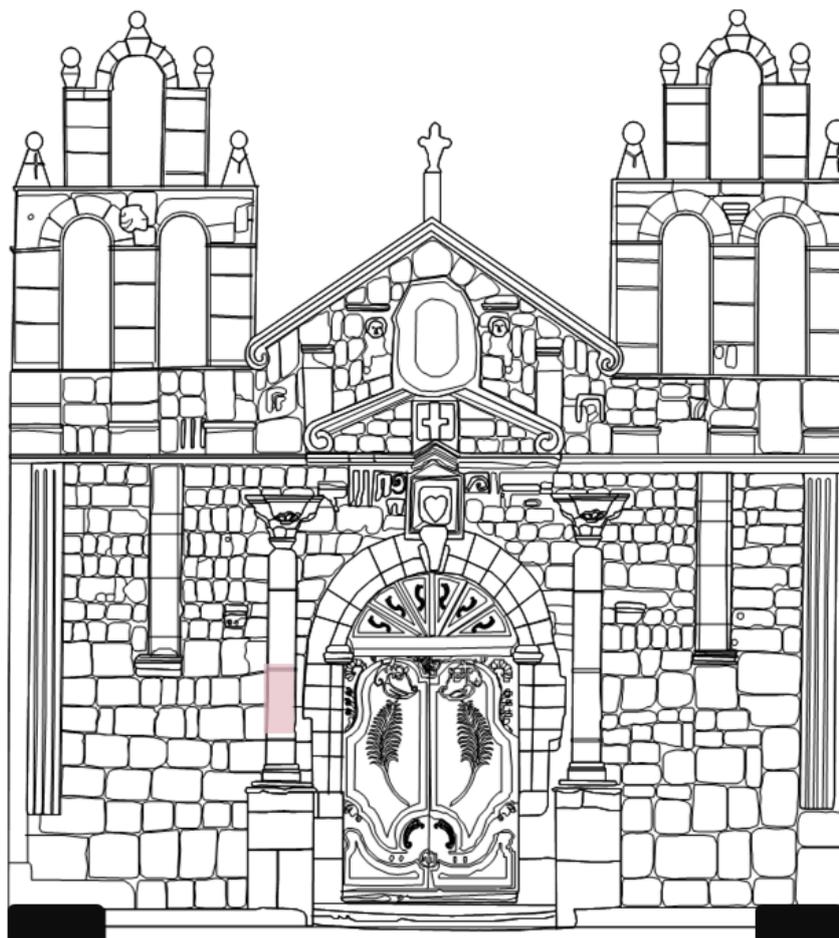
Figuras Nro. 88: Imagen levantamiento arquitectónico del elemento lítico pilastra en el área de estudio de la iglesia Nuestra Señora de las Nieves de Sicalpa Viejo.

INFORMACIÓN Y DIAGNÓSTICO	
Autor:	Anónimo
Dimensiones (cm)	Alto: 45,00. Ancho: 30,00. Largo: 00,00, Espesor: 20,00
Disposición en el contenedor:	Fachada de la iglesia signado con bloque C , (Nicho en muro derecho del atrio)
Descripción:	Imagen de relieve capitel, figura de planta rectilínea rectangular con motivo en la parte frontal de tipo flordelisado. Montaje inadecuado
Régimen de propiedad:	Religioso
Estado general de conservación:	Regular (<i>indicadores de deterioros/ bueno-regular-malo</i>). Se observa: desgastes, falta cohesión, golpes, manchas, microorganismos, fisuras, roturas e intervenciones inadecuadas con elemento extraño (mortero añadido).
Conservación preventiva:	Detección de problemas del lugar de exposición/ limpieza y consolidación/ análisis del mortero añadido
Factores ambientales:	Humedad baja, luz directa y temperatura media

PROPUESTA DE PROCESO DE RESTAURACIÓN: LIMPIEZA Y CONSOLIDACIÓN	
Identificación de incrustaciones:	Pruebas de solubilidad:
Limpieza mecánica: Se sugiere realizar pruebas de limpieza con bisturi por ser una herramienta que se puede controlar el retiro del mortero utilizado.	Limpieza físico-química: revisar ficha de propuesta
Eliminación de sales solubles: s/n	Consolidación: revisar ficha de propuesta
Montaje de fragmentos: s/n	Observaciones: revisar ficha de propuesta

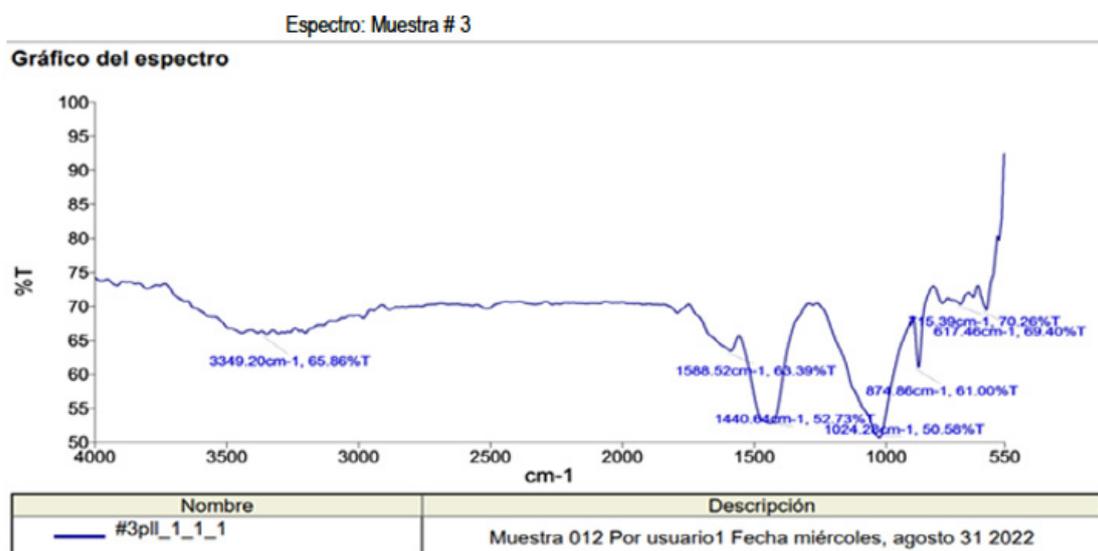
Figura 78. Gráfico del espectro de la muestra N.º 3.

La muestra Nro. 3 arroja tres picos fuertes de absorción en 1416 cm¹ (Región de dobles enlaces), 1005 cm¹ y 873 cm¹ (Región de fingerprint). Estos picos de absorción en conjunto con el pico de absorción leve en 3300 cm¹ (Región de enlace simple) sugiere la existencia de una resina sintética (Ali and Gherissi 2017; Kharazmi et al. 2015; Velandia 2018). La resina sintética es un compuesto orgánico conformada por compuestos orgánicos que tienen átomos de carbono, átomos hidrógeno y una pequeña cantidad de átomos de oxígeno y átomos de azufre mediante determinados enlaces químicos. Tiene la función de aglutinar, no sólo a sí misma, sino también a los demás materiales firmemente unidos (Zang 2011).

obtenido con la muestra Nro. 3 con los que están disponibles en la librería incorporada del instrumento se puede observar que hay coincidencias con el espectro del polímero: cloruro de polivinilo (PVC).

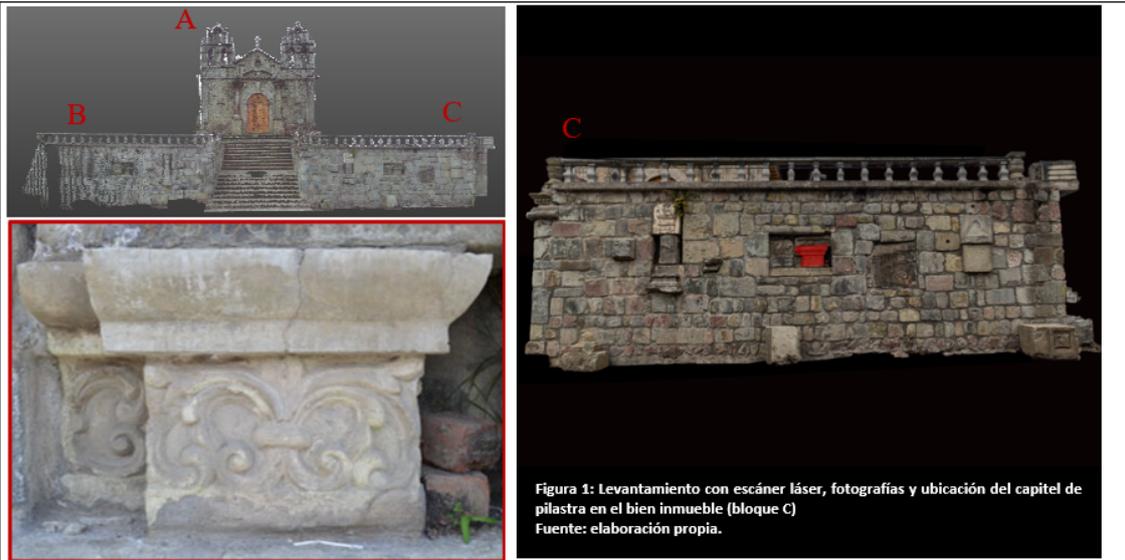
Figura 1: Levantamiento con escáner láser, fotografías y ubicación del capitel de pilastra en el bien inmueble (bloque C)
Fuente: elaboración propia.

Autor:	Anónimo
Dimensiones (cm)	Alto: 45,00. Ancho: 30,00. Largo: 00,00, Espesor: 20,00
Disposición en el contenedor:	Fachada de la iglesia signado con bloque C , (Nicho en muro derecho del atrio)
Descripción:	Imagen de relieve capitel, figura de planta rectilínea rectangular con motivo en la parte frontal de tipo flordelisado.
Régimen de propiedad:	Religioso
Estado general de conservación y diagnóstico:	Regular (<i>indicadores de deterioros/ bueno-regular-malo</i>). Se observa: descamaciones por intervenciones inadecuadas con elemento extraño (mortero añadido), manchas, microorganismos.
Micrografía y espectro EDX (análisis químico):

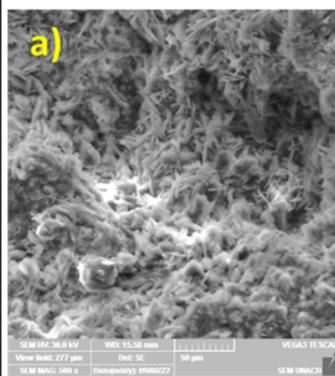
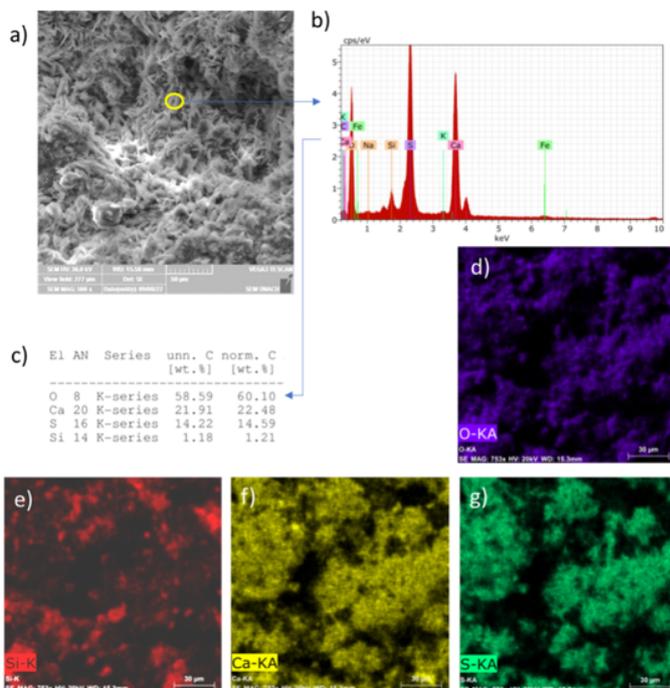
Figura 4. Figura 4a muestra una micrografía de la muestra 3 mortero de capitel pilastra consolidada.

Figura 2a muestra una micrografía lograda con microscopio electrónico de la muestra 3 mortero de capitel pilastra consolidada.

Detalles de la composición química de las estructuras alargadas mostradas en la figura 2a se muestran en la figura 4. Se puede observar que estas estructuras son ricas en oxígeno, calcio, azufre y silicio, dando soporte a la posibilidad de que estos objetos sean agujas de estringita originada por la reacción de cemento portland con el agua.

Figura 4b muestra el espectro EDX del análisis químico de las estructuras alargadas que sugieren ser estringita. c) Composición química de objetos alargados en forma de agujas. 4d, 4e, 4f y 4g mapa de la distribución del oxígeno, silicio, calcio y azufre en toda el área mostrada en la micrografía 4a.

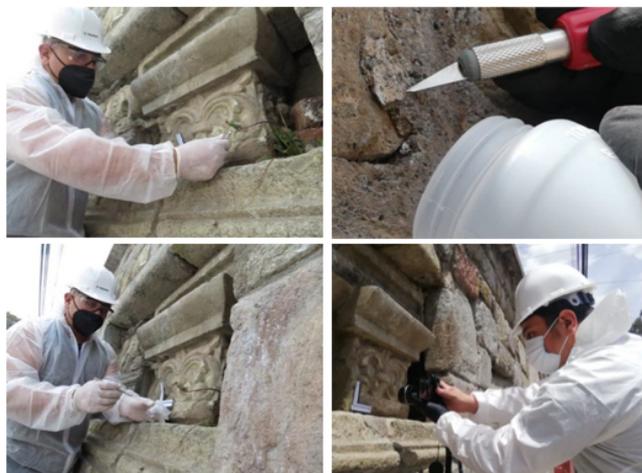
Figura 5. Toma de muestra Nro. 3 *in situ*, repintes realizados en intervenciones anteriores (mortero añadido) en el capitel de pilastra. Fuente: Elaboración propia 2021-2022.

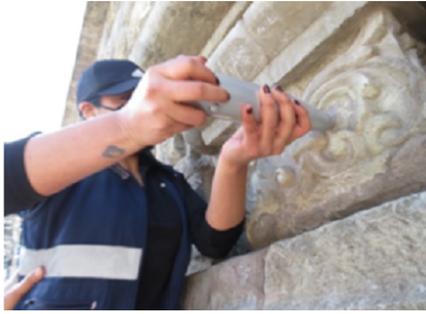
Figura 112. Clasificación general de los elementos líticos basado en (Prado Campos, Conservación y restauración de materiales pétreos, 2019)

Ubicación Geográfica:	Cantón Colta-Sicalpa Viejo	
Tipo de elemento Estructural:	Roca	
Número de ensayo:	1	
Tamaño de la muestra:	Irregular	
Tipo de Roca:	labradorita	
Apariencia de la superficie:	lisa	
Identificación del equipo usado:	ILLINOS/Análogo IC 101/1193	
Inclinación del disparo:	0°

Tabla de Resultados (Tipo de Piedra 3, muestra Nro. 1):					
Nro. Impacto	Valor de rebote	Temperatura:	23°	Humedad	29,90%
Impacto 1	46

Impacto 2	52				
Impacto 3	53				
Impacto 4	47				
Impacto 5	51				
Impacto 6	55				
Impacto 7	52				
Impacto 8	50				
Impacto 9	52				
Impacto 10	50				
Promedio valor rebote	50,8

Valor de L:	41,7				
Resistencia a compresión simple:					110 Mpa.

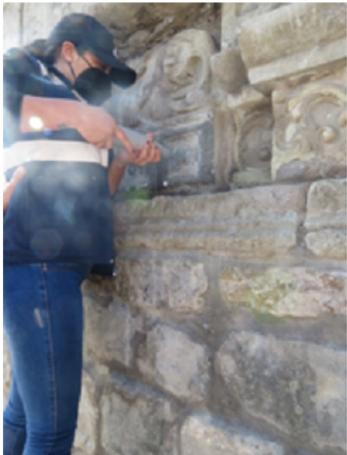
Figura 113. Tipo de piedra 1, Muestra Nro. 2

Ubicación Geográfica:	Cantón Colta- Sicalpa Viejo	
Tipo de elemento Estructural:	Roca	
Número de ensayo:	2	
Tamaño de la muestra:	Irregular	
Tipo de Roca:	labradorita	
Apariencia de la superficie:	Lisa	
Identificación del equipo usado:	ILLINOS/Análogo IC 101/1193	
Inclinación del disparo:	0°

Tabla de Resultados (Tipo de piedra Nro. 1, muestra Nro. 2):					
Nro. Impacto	Valor de rebote	Temperatura:	23°	Humedad	29,90%
Impacto 1	56

Impacto 2	58				
Impacto 3	53				
Impacto 4	48				
Impacto 5	51				
Impacto 6	54				
Impacto 7	51				
Impacto 8	54				
Impacto 9	56				
Impacto 10	54				
Promedio valor rebote	53,5

Valor de L:	44,3				
Resistencia a compresión simple:					120 Mpa.

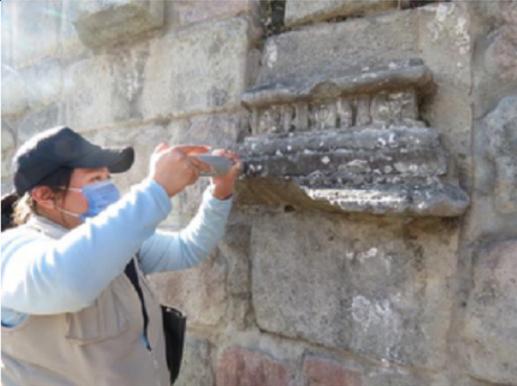
Figura 114. Tipo de piedra 2, muestra Nro. 4

Ubicación Geográfica:	Cantón Colta- Sicalpa Viejo	
Tipo de elemento Estructural:	Roca	
Número de ensayo:	2	
Tamaño de la muestra:	Irregular	
Tipo de Roca:	albita	
Apariencia de la superficie:	lisa	
Identificación del equipo usado:	ILLINOS/Análogo IC 101/1193	
Inclinación del disparo:	0°

Tabla de Resultados (Tipo de piedra Nro. 2, Muestra Nro. 4):					
Nro. Impacto	Valor de rebote	Temperatura:	23°	Humedad	29,90%
Impacto 1	45

Impacto 2	42				
Impacto 3	48				
Impacto 4	42				
Impacto 5	46				
Impacto 6	46				
Impacto 7	48				
Impacto 8	46				
Impacto 9	46				
Impacto 10	46				
Promedio valor rebote	45,5				
Valor de L:	36,8				
Resistencia a compresión simple:					75 Mpa.

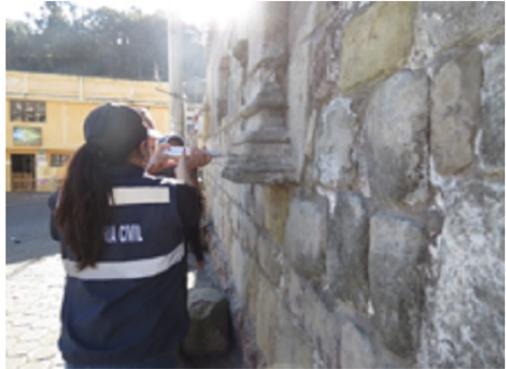
Figura 115. Tipo de piedra 2, muestra Nro. 6

Ubicación Geográfica:	Cantón Colta-Sicalpa Viejo	
Tipo de elemento Estructural:	Roca	
Número de ensayo:	4	
Tamaño de la muestra:	Irregular	
Tipo de Roca:	albita	
Apariencia de la superficie:	lisa	
Identificación del equipo usado:	ILLINOS/Análogo IC 101/1193	
Inclinación del disparo:	0°

Tabla de Resultados Tipo de piedra Nro. 2, muestra Nro. 8					
Nro. Impacto	Valor de rebote	Temperatura:	27,4°	Humedad	30,30%
Impacto 1	53

Impacto 2	58				
Impacto 3	56				
Impacto 4	54				
Impacto 5	56				
Impacto 6	57				
Impacto 7	53				
Impacto 8	56				
Impacto 9	55				
Impacto 10	53				
Promedio valor rebote	55,1				
Valor de L:	45,8				
Resistencia a compresión simple:				115 Mpa.

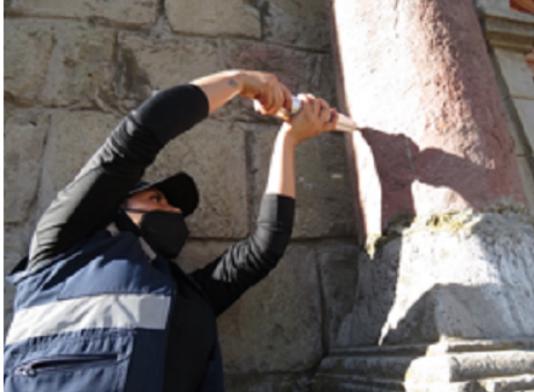
Figura 116. Tipo de piedra 4, muestra Nro. 5

Ubicación Geográfica:	Cantón Colta-Sicalpa Viejo	
Tipo de elemento Estructural:	Roca	
Número de ensayo:	5	
Tamaño de la muestra:	Irregular	
Tipo de Roca:	Labradorita	
Apariencia de la superficie:	Lisa	
Identificación del equipo usado:	ILLINOS/Análogo IC 101/1193	
Inclinación del disparo:	0°

Tabla de Resultados Tipo de piedra Nro. 4, muestra Nro. 5					
Nro. Impacto	Valor de rebote	Temperatura:	27,8°	Humedad	33,10%
Impacto 1	57

Impacto 2	59				
Impacto 3	61				
Impacto 4	59				
Impacto 5	57				
Impacto 6	59				
Impacto 7	59				
Impacto 8	57				
Impacto 9	57				
Impacto 10	54				
Promedio valor rebote	57,9				
Valor de L:	48,4				
Resistencia a compresión simple:				140	Mpa.

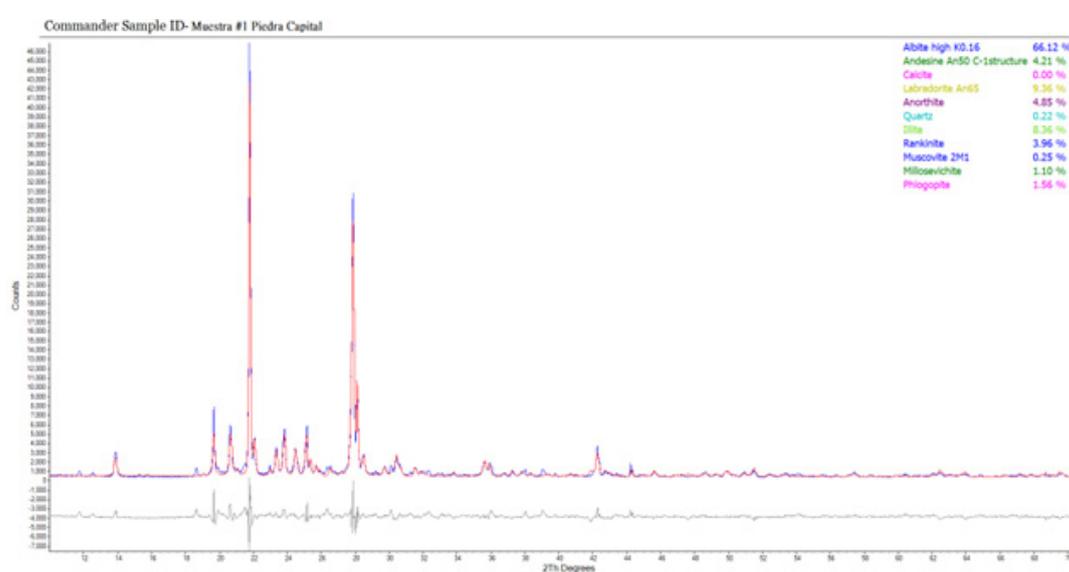
Figura 120. Difractograma de la muestra Nro. 1 analizada, para la identificación de la base de datos mineral.

En la tabla Nro. 1 se detallan los minerales identificados en la muestra Nro.1, la cual contiene el 66,12% de albita, millosevichite en 1,10% y otros componentes minoritarios en 0,48%.

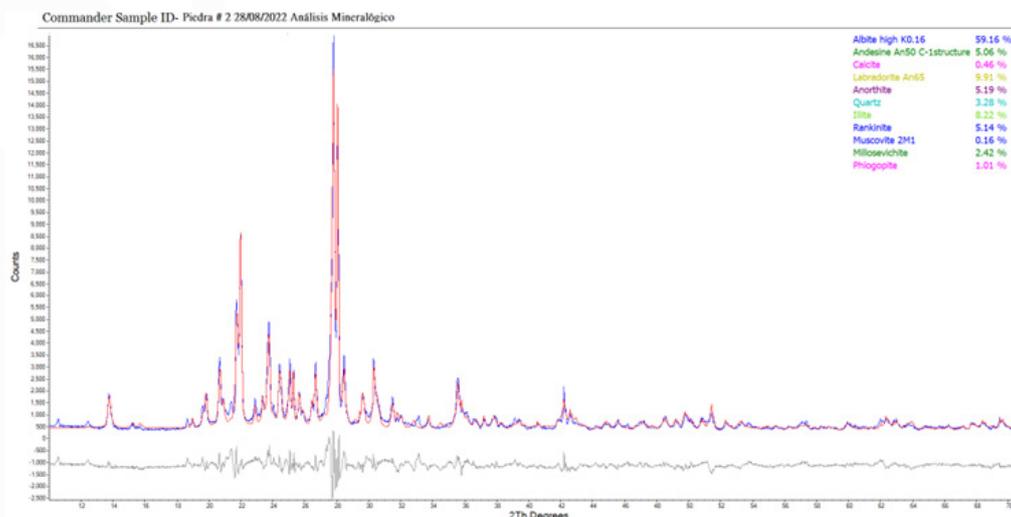
Figura 121. Anexo 6 - difractograma, de la muestra Nro. 2 analizada, para la identificación de la base de datos mineral.

En la tabla 18 se detallan los minerales identificados en la muestra Nro.2, la cual contiene el 59,16% de albita, Flogopita en 1,01% y otros componentes minoritarios en 0,61%.

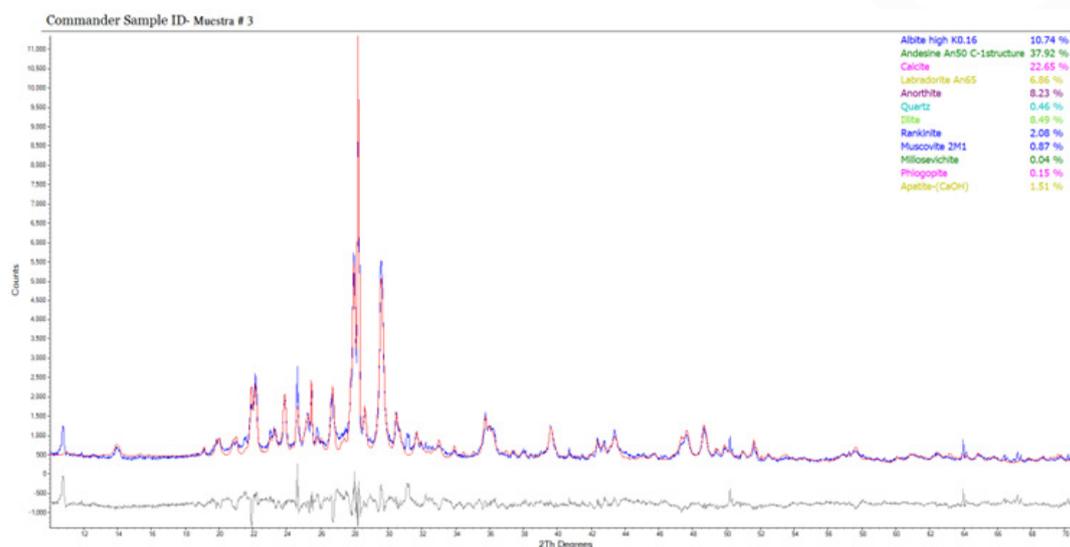
Figura 122. Difractograma, de la muestra Nro. 3 analizada, para la identificación de la base de datos mineral.

En la tabla Nro. 19 - Anexo 6 se detallan los minerales identificados en la muestra Nro.3, la cual contiene el 37,92% de andesina, hidroxiapatita en 1,51% y otros componentes minoritarios en 1,52%.

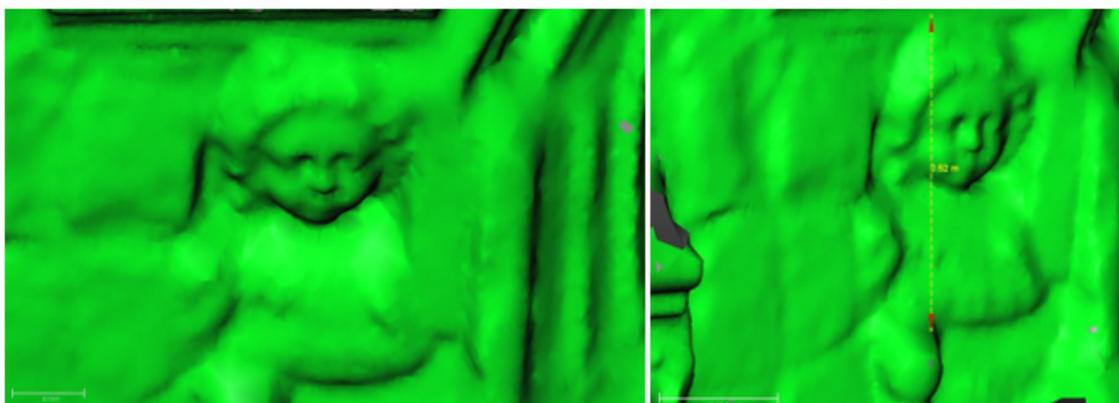
FICHA TÉCNICA DE VALORACIÓN, UBICACIÓN Y LESIONES	
Ficha de inventario Nro. 5	
DESCRIPCIÓN	
Clasif. Genérica: Elemento Lítico	Técnica: Esculpido – Pulido
Material: Piedra	Decoraciones: Rostro Humano (Cabeza de Ángel)
Color y Textura: Gris claro – Lisa/Rugosa	Tipo de Piedra: Ignea
ORIGEN	
País: Ecuador	Provincia: Chimborazo
Cantón: Colta	Parroquia: Sicalpa
Contenedor: iglesia Nuestra Señora de las Nieves de Sicalpa Viejo.	Calle/Área: calle de la Iglesia de la Virgen de las Nieves entre la calle Martín de Aranda
Ubicación en el Inmueble: Bloque A	Época: Colonial Siglo: XVIII
FOTOGRAFÍA Y UBICACIÓN DEL ELEMENTO LÍTICO

INFORMACIÓN Y DIAGNÓSTICO	
Autor:	Anónimo
Dimensiones (cm)	Alto: 52,00. Ancho: 40,00
Disposición en el Contenedor:	Fachada de la iglesia signado con Bloque A (lado izquierdo del frontón central)
Descripción:	Imagen de relieve, representación de rostro humano con ojos abiertos y boca cerrada. Bajo este un elemento que representan plumas agrupadas.
Régimen de propiedad:	Religioso
Estado general de conservación:	Buena (<i>Indicadores de deterioro/ bueno-regular-malo</i>). Se observa exfoliaciones, desgastes, faltantes, golpes e intervenciones inadecuadas con elementos extraños (mortero añadido).
Conservación preventiva:	Detección de problemas del lugar de exposición/ limpieza y consolidación/ análisis del mortero añadido
Factores ambientales:	Humedad alta, luz directa y temperatura media

Equipo de restauración: PhD. Luis Cortés PhD. Santiago Torno Mgs. César García Ríos	Fecha: 10 septiembre 2022	Firma:
PROPUESTA DE PROCESO DE CONSERVACIÓN: LIMPIEZA Y CONSOLIDACIÓN		
Identificación de incrustaciones: mortero	Pruebas de solubilidad: s/n	
Limpieza mecánica: revisar propuesta	Limpieza físico-química: propuesta tabla Nro. 3	
Eliminación de sales solubles: s/n	Consolidación: propuesta tabla Nro. 4	
Montaje de fragmentos: s/n	Observaciones: Realizar estudios y ensayos a todos los elementos líticos decorativos y morteros faltantes, para conocer exactamente las propiedades de la materialidad, resistencia y patologías y corroborar con las propuestas recomendadas.	
IMÁGENES SCANNER LASER 3D

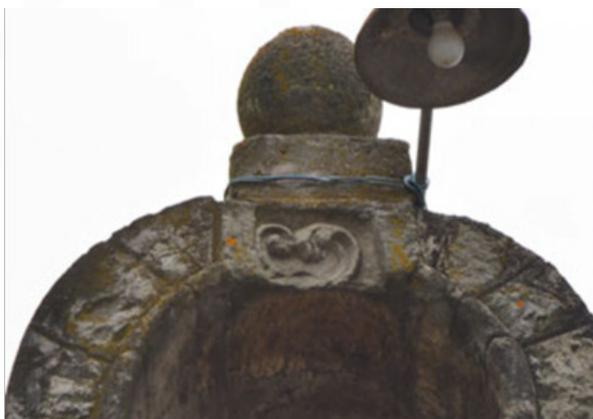
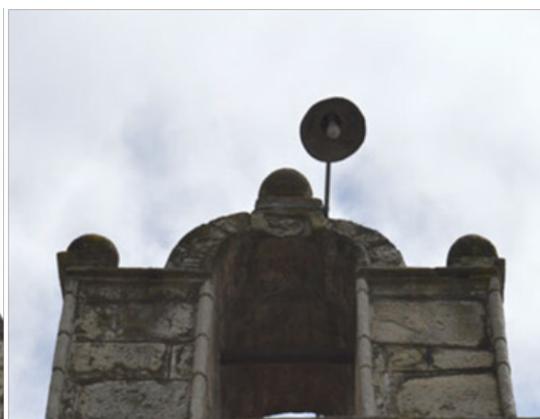
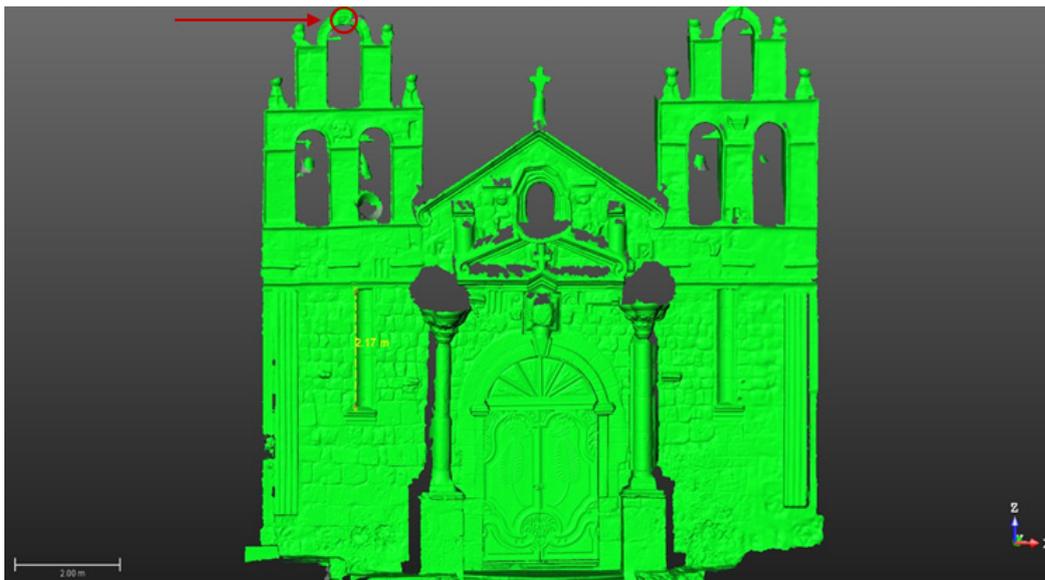
INFORMACIÓN Y DIAGNÓSTICO	
Autor:	Anónimo
Dimensiones (cm)	Alto: 25,00. Ancho: 00,00. Largo: 40,00
Disposición en el Contenedor:	Fachada de la iglesia signado con Bloque A, (espadaña lateral izquierda del campanario, clave del arco superior)
Descripción:	Imagen de relieve, figura fitomorfa compuesta de dos secciones, enrollada en la parte superior en forma de roleo, sus extremos se unen en la parte superior. Montaje inadecuado
Régimen de propiedad:	Religioso
Estado general de conservación:	Regular (<i>Indicadores de deterioros/ bueno-regular-malo</i>). Se observa Exfoliaciones, Desgastes, Faltantes, Microorganismos, Roturas, Golpes e intervenciones inadecuadas con elementos extraños (mortero añadido).
Conservación preventiva:	Detección de problemas del lugar de exposición/ limpieza y consolidación/ análisis del mortero añadido
Factores ambientales:	Humedad alta, luz directa y temperatura media
Equipo de restauración: PhD. Luis Cortés PhD. Santiago Torno Mgs. César García Ríos	Fecha: 10 septiembre 2022

Firmas:	
PROPUESTA DE PROCESO DE CONSERVACIÓN: LIMPIEZA Y CONSOLIDACIÓN	
Identificación de incrustaciones: mortero	Pruebas de solubilidad: s/n
Limpieza mecánica: revisar propuesta	Limpieza físico-química: propuesta tabla Nro. 3
Eliminación de sales solubles: s/n	Consolidación: propuesta tabla Nro. 4
Montaje de fragmentos: s/n	Observaciones: Realizar estudios y ensayos a todos los elementos líticos decorativos y morteros, para conocer las propiedades de materialidad, resistencia, humedad y patologías y corroborar con las propuestas recomendadas.
IMÁGENES FOTOGRAFICAS Y DE SCANNER LASER 3D

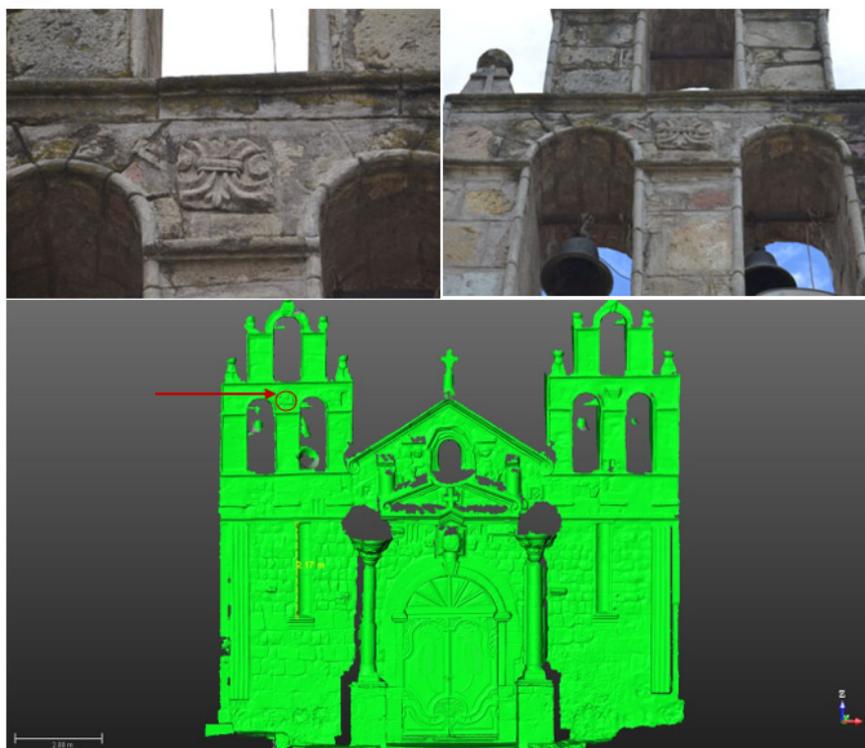
INFORMACIÓN Y DIAGNÓSTICO		
Autor:	Anónimo	
Dimensiones (cm)	Alto: 27,00. Ancho: 00,00. Largo: 37,00	
Disposición en el Contenedor:	Fachada de la iglesia signado con Bloque A, (espadaña lateral izquierda, en la parte superior entre los dos arcos del primer cuerpo de la espadaña)	
Descripción:	Imagen de relieve, representación de una planta (flor de liz) constreñida por elemento central mostrando en la parte central un apéndice vertical. Montaje inadecuado	
Régimen de propiedad:	Religioso	
Estado general de conservación:	Regular (<i>Indicadores de deterioros/ bueno-regular-malo</i>). Se observa exfoliaciones, desgastes, faltantes, microorganismos, roturas, golpes e intervenciones inadecuadas con elementos extraños (mortero añadido).	
Conservación preventiva:	Detección de problemas del lugar de exposición/ limpieza y consolidación/ análisis del mortero añadido	
Factores ambientales:	Humedad baja, luz directa y temperatura media

Equipo de restauración: PhD. Luis Cortés PhD. Santiago Torno Mgs. César García Ríos	Fecha: 10 septiembre 2022	Firma:
PROPUESTA DE PROCESO DE RESTAURACIÓN: LIMPIEZA Y CONSOLIDACIÓN		
Identificación de incrustaciones: mortero	Pruebas de solubilidad: s/n	
Limpieza mecánica: revisar propuesta	Limpieza físico-química: propuesta tabla Nro. 3	
Eliminación de sales solubles: s/n	Consolidación: propuesta tabla Nro. 4	
Montaje de fragmentos: s/n	Observaciones:	
ANEXOS: IMÁGENES FOTOGRAFICAS Y DE SCANNER LASER 3D
