Patrimonio Arquitectónico e Innovación Tecnológica

Restauración iconográfica Arquitectónica
de Colta, Ecuador

Patrimonio Arquitectónico e Innovación Tecnológica: Restauración iconográfica Arquitectónica de Colta, Ecuador

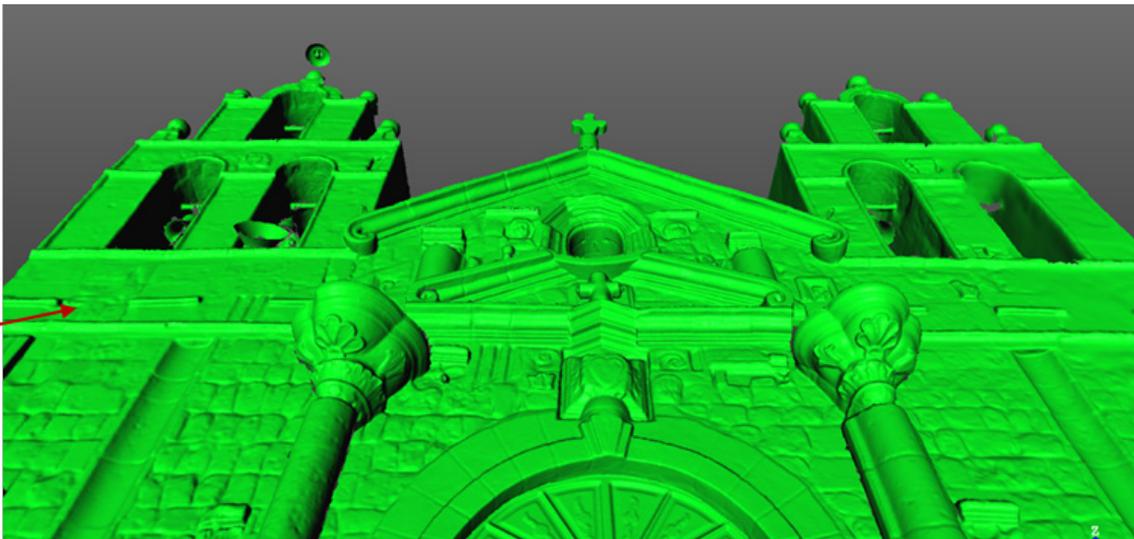
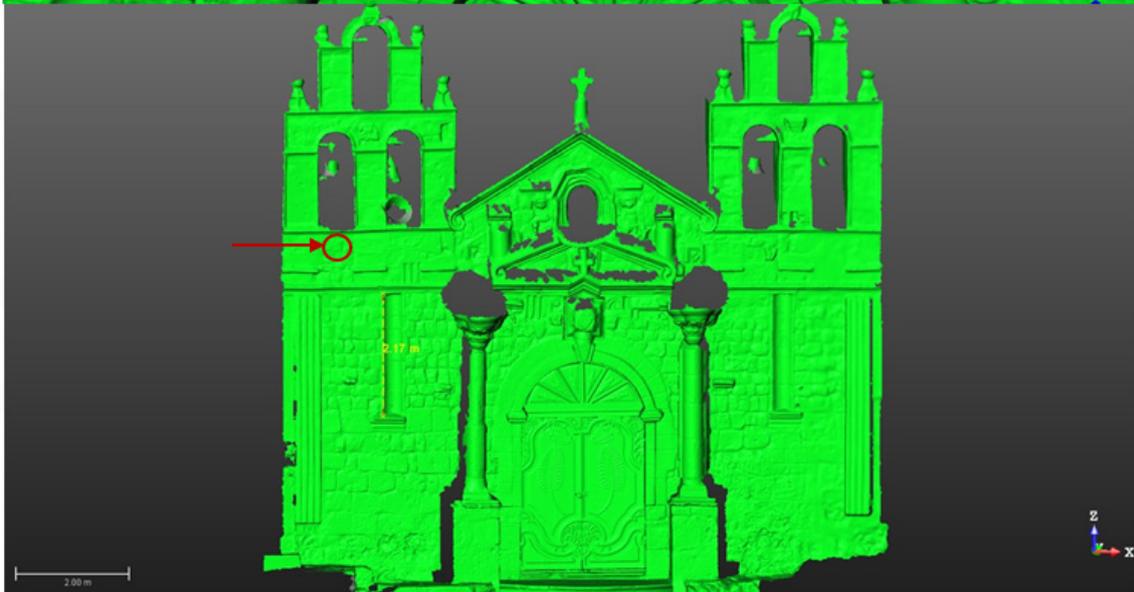
Régimen de propiedad:	Religioso
Estado general de conservación:	Regular (<i>Indicadores de deterioros/ bueno-regular-malo</i>). Se observa Exfoliaciones, Desgastes, Faltantes, Microorganismos, Golpes e intervenciones inadecuadas con elementos extraños (mortero añadido).
Conservación preventiva:	Detección de problemas del lugar de exposición/ limpieza y consolidación/ análisis del mortero añadido
Factores ambientales:	Humedad baja, luz directa y temperatura media

Equipo de restauración: PhD. Luis Cortés PhD. Santiago Torno Mgs. César García Ríos	Fecha: 10 septiembre 2022	Firma:
PROPUESTA DE PROCESO DE RESTAURACIÓN: LIMPIEZA Y CONSOLIDACIÓN		
Identificación de incrustaciones: mortero	Pruebas de solubilidad: s/n	
Limpieza mecánica: revisar propuesta	Limpieza físico-química: propuesta tabla Nro. 3	
Eliminación de sales solubles: s/n	Consolidación: propuesta tabla Nro. 4	
Montaje de fragmentos: s/n	Observaciones:	
ANEXOS: IMÁGENES DE SCANNER LASER 3D

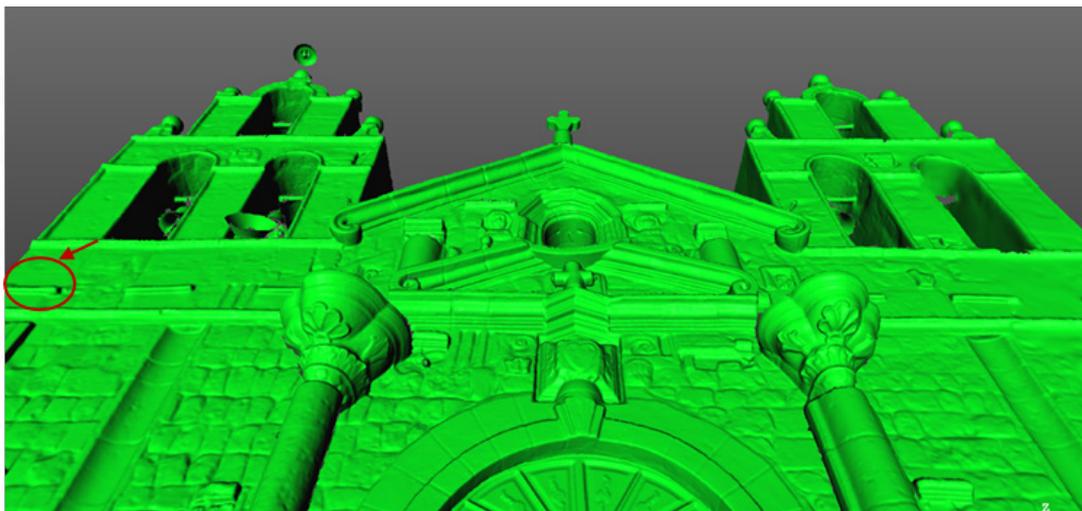
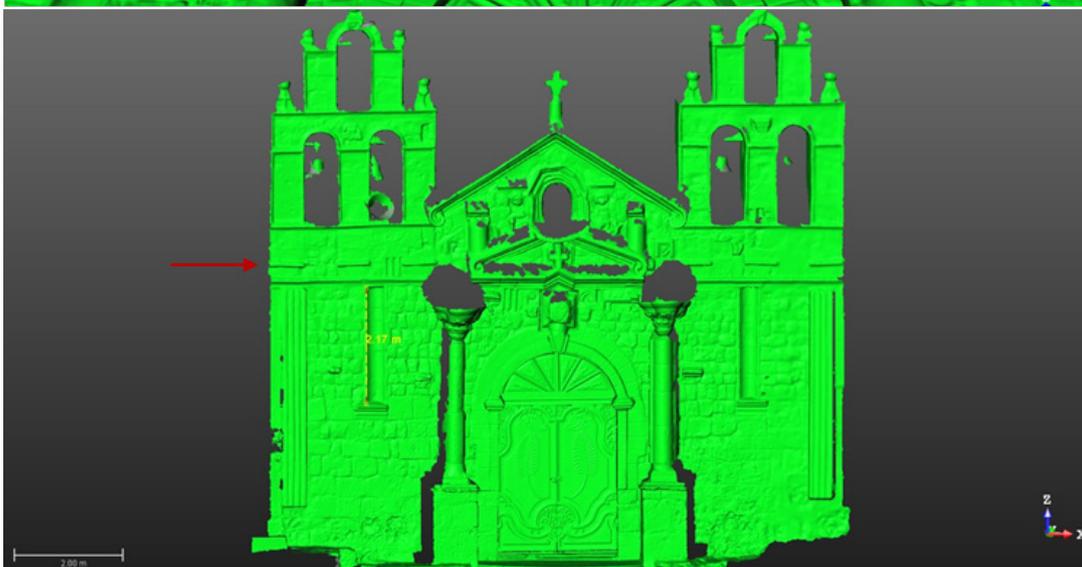
Régimen de propiedad:	Religioso
Estado general de conservación:	Regular (<i>Indicadores de deterioros/ bueno-regular-malo</i>). Se observa: Exfoliaciones, Desgastes, Faltantes, Microorganismos, Golpes, Fragmentado, Roturas e intervenciones inadecuadas con elemento extraño (mortero añadido).
Conservación preventiva:	Detección de problemas del lugar de exposición/ limpieza y consolidación/ análisis del mortero añadido

Factores ambientales: Humedad alta, luz directa y temperatura media	
Equipo de restauración: PhD. Luis Cortés PhD. Santiago Torno Mgs. César García Ríos	Fecha: 10 septiembre 2022
Firma:	
PROPUESTA DE PROCESO DE RESTAURACIÓN: LIMPIEZA Y CONSOLIDACIÓN	
Identificación de incrustaciones: mortero	Pruebas de solubilidad: s/n
Limpieza mecánica: revisar propuesta	Limpieza fisico-química: propuesta tabla Nro. 3
Eliminación de sales solubles: s/n	Consolidación: propuesta tabla Nro. 4
Montaje de fragmentos: s/n	Observaciones:
ANEXOS: IMÁGENES DE SCANNER LASER 3D

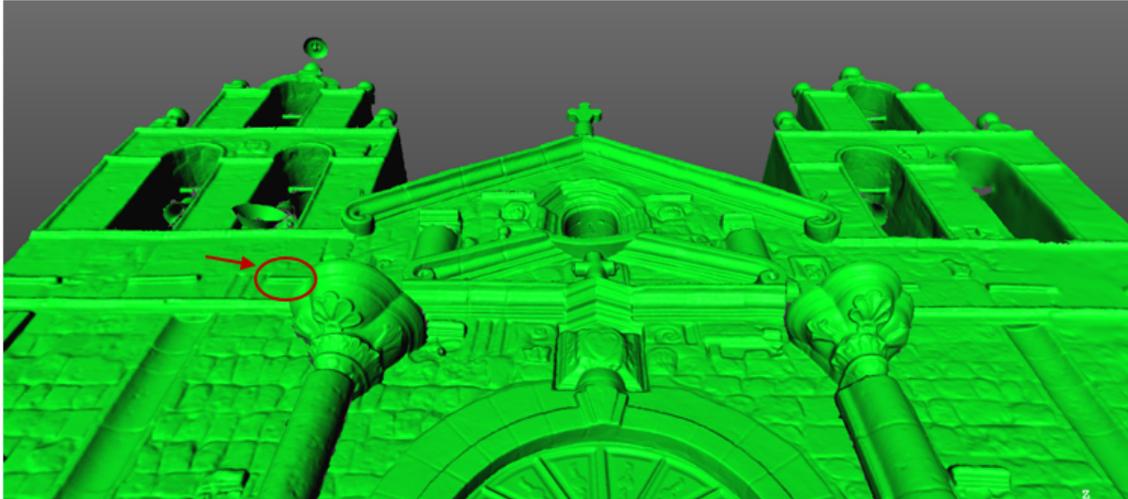
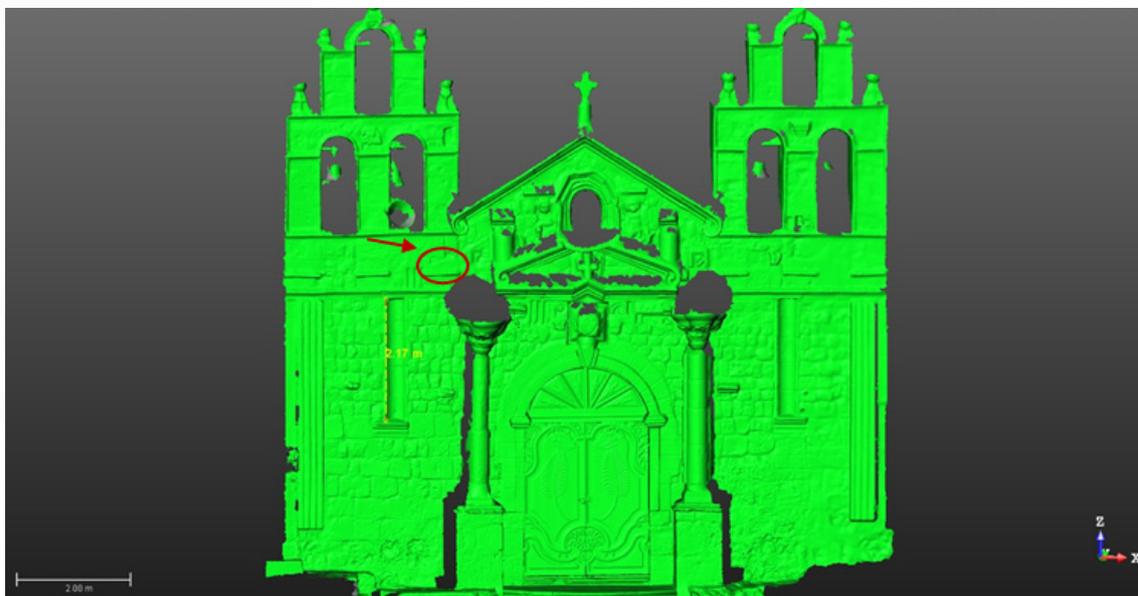
FICHA TÉCNICA DE VALORACIÓN, UBICACIÓN Y LESIONES	
Ficha de inventario Nro. 11	
DESCRIPCIÓN	
Clasif. Genérica: Elemento Lítico	Técnica: Esculpido – Pulido
Material: Piedra	Decoraciones: Sillar con moldura
Color y Textura: Gris claro – Lisa	Tipo de Piedra: Ignea
ORIGEN	
País: Ecuador	Provincia: Chimborazo
Cantón: Colta	Parroquia: Sicalpa
Contenedor: Iglesia Nuestra Señora de las Nieves de Sicalpa Viejo.	Calle/Área: calle de la Iglesia de la Virgen de las Nieves entre la calle Martín de Aranda
Ubicación en el Inmueble: Bloque A	Época: Colonial Siglo: XVIII
FOTOGRAFÍA Y UBICACIÓN EN EL BIEN INMUEBLE	
INFORMACIÓN Y DIAGNÓSTICO	
Autor:	Anónimo
Dimensiones (cm)	Alto: 50,00. Ancho: 35,00. Largo: 00,00
Disposición en el Contenedor:	Fachada de la iglesia signado con Bloque A, (primer cuerpo de la espadaña lateral izquierda del campanario, sector inferior derecho)
Descripción:	Formato rectangular vertical, elemento liso con moldura horizontal en toro hacia el centro. Montaje inadecuado

Régimen de propiedad:	Religioso
Estado general de conservación:	Regular (<i>Indicadores de deterioros/ bueno-regular-malo</i>). Se observa: Exfoliaciones, Desgastes, Faltantes, Microorganismos, Golpes, Fragmentado, Roturas e intervenciones inadecuadas con elemento extraño (mortero añadido).
Conservación preventiva:	Detección de problemas del lugar de exposición/ limpieza y consolidación/ análisis del mortero añadido
Factores ambientales:	Humedad baja, luz directa y temperatura media

Equipo de restauración: PhD. Luis Cortés PhD. Santiago Torno Mgs. César Augusto García Ríos	Fecha: 10 septiembre 2022	Firma:
PROPUESTA DE PROCESO DE RESTAURACIÓN: LIMPIEZA Y CONSOLIDACIÓN		
Identificación de incrustaciones: mortero	Pruebas de solubilidad: s/n	
Limpieza mecánica: revisar propuesta	Limpieza físico-química: propuesta tabla Nro. 3	
Eliminación de sales solubles: s/n	Consolidación: propuesta tabla Nro. 4	
Montaje de fragmentos: s/n	Observaciones:	
Anexo de imágenes de scanner laser 3d del elemento lítico decorativo en la iglesia

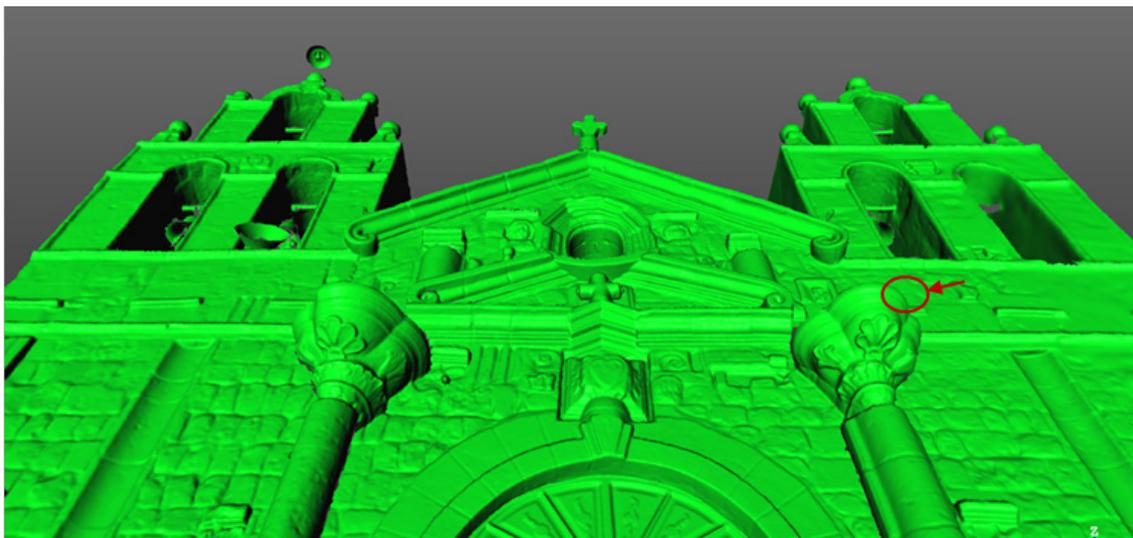
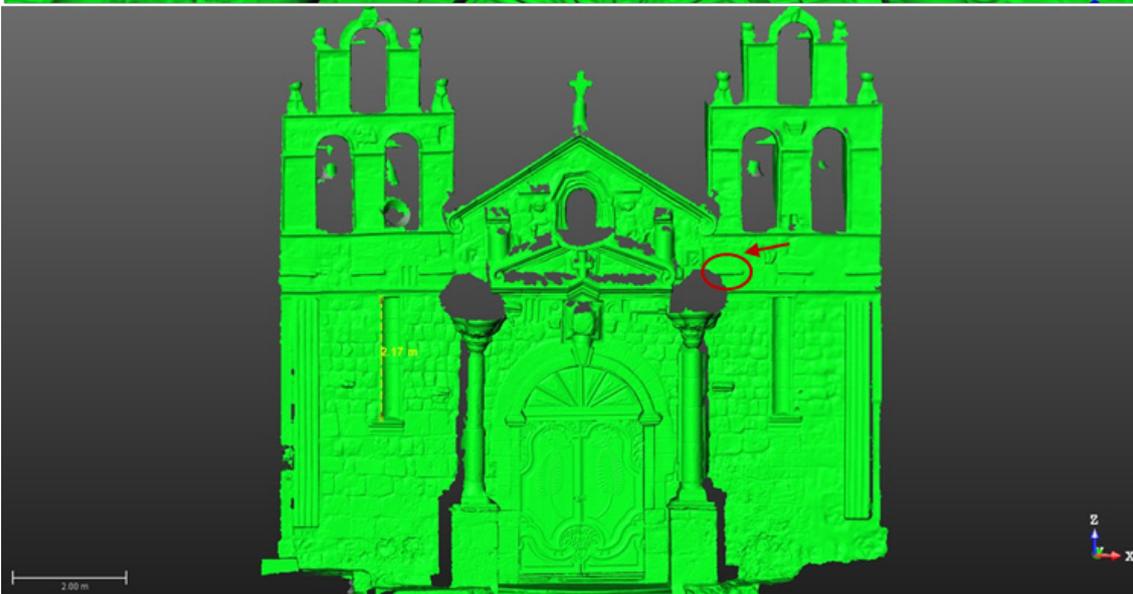
FICHA TÉCNICA DE VALORACIÓN, UBICACIÓN Y LESIONES	
Ficha de inventario Nro. 12	
DESCRIPCIÓN	
Clasif. Genérica: Elemento Lítico	Técnica: Esculpido – Pulido
Material: Piedra	Decoraciones: Sillar con moldura
Color y Textura: Gris – Lisa	Tipo de Piedra: Ignea
ORIGEN	
País: Ecuador	Provincia: Chimborazo
Cantón: Colta	Parroquia: Sicalpa
Contenedor: Iglesia Nuestra Señora de las Nieves de Sicalpa Viejo.	Calle/Área: calle de la Iglesia de la Virgen de las Nieves entre la calle Martín de Aranda
Ubicación en el Inmueble: Bloque A	Época: Colonial Siglo: XVIII
FOTOGRAFÍA Y UBICACIÓN EN EL BIEN INMUEBLE	
INFORMACIÓN Y DIAGNÓSTICO	
Autor:	Anónimo
Dimensiones (cm)	Alto: 50,00. Ancho: 35,00. Largo: 00,00
Disposición en el Contenedor:	Fachada de la iglesia signado con Bloque A, (primer cuerpo de la espadaña lateral derecha del campanario, sector inferior izquierdo)
Descripción:	Formato rectangular vertical, elemento liso con moldura horizontal en toro hacia el centro. Montaje inadecuado

Régimen de propiedad:	Religioso
Estado general de conservación:	Regular (<i>Indicadores de deterioros/ bueno-regular-malo</i>). Se observa: Exfoliaciones, Desgastes, Faltantes, Microorganismos, Golpes, Fragmentado, Roturas, Manchas e intervenciones inadecuadas con elemento extraño (mortero añadido).
Conservación preventiva:	Detección de problemas del lugar de exposición/ limpieza y consolidación/ análisis del mortero añadido
Factores ambientales:	Humedad baja, luz directa y temperatura media

Equipo de restauración: PhD. Luis Cortés PhD. Santiago Torno Mgs. César García Ríos	Fecha: 10 septiembre 2022	Firma:
PROPUESTA DE PROCESO DE RESTAURACIÓN: LIMPIEZA Y CONSOLIDACIÓN		
Identificación de incrustaciones: mortero	Pruebas de solubilidad: s/n	
Limpieza mecánica: revisar propuesta	Limpieza físico-química: propuesta tabla Nro. 3	
Eliminación de sales solubles: s/n	Consolidación: propuesta tabla Nro. 4	
Montaje de fragmentos: s/n	Observaciones:	
Anexo de imágenes de scanner laser 3d del elemento lítico decorativo en la iglesia

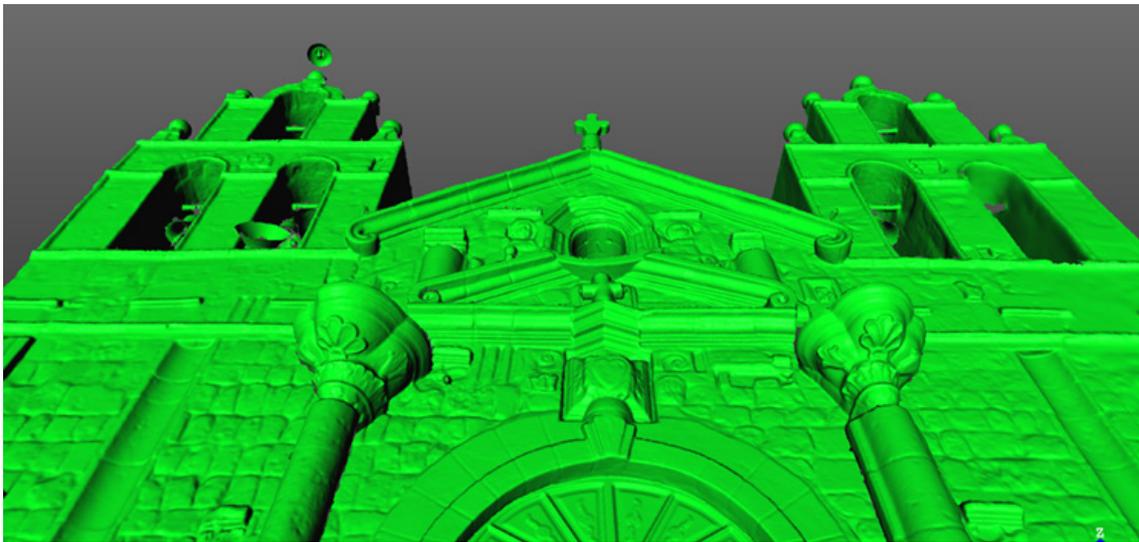
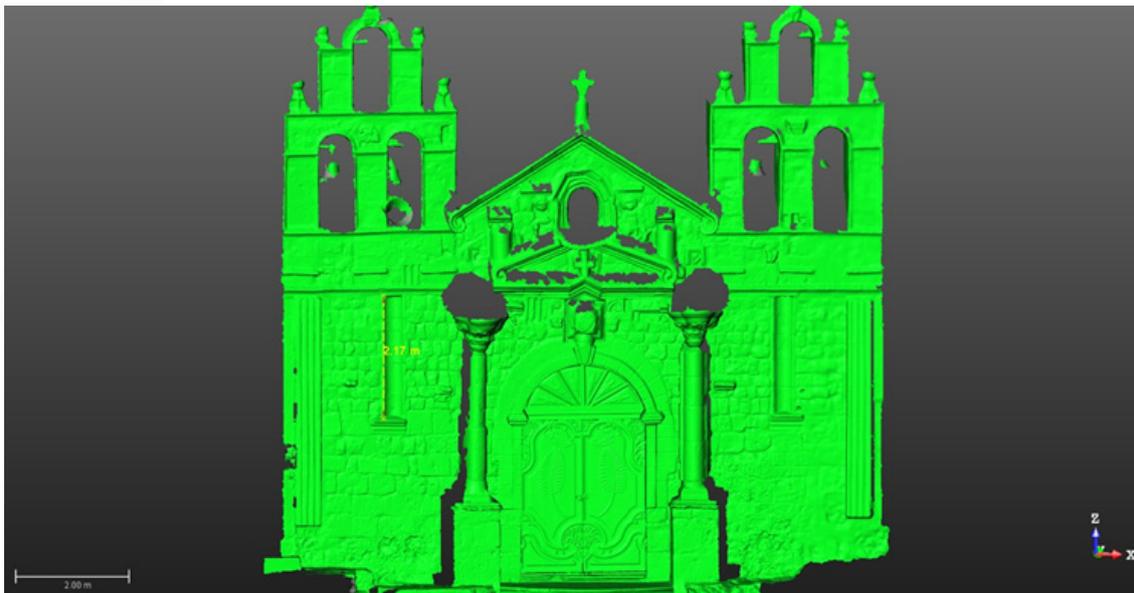
Régimen de propiedad:	Religioso
Estado general de conservación:	Regular (<i>Indicadores de deterioros/ bueno-regular-malo</i>). Se observa: Exfoliaciones, Desgastes, Faltantes, Microrganismos, Golpes, Fragmentado, Roturas, Manchas e intervenciones inadecuadas con elemento extraño (mortero añadido).
Conservación preventiva:	Detección de problemas del lugar de exposición/ limpieza y consolidación/ análisis del mortero añadido
Factores ambientales:	Humedad alta, luz directa y temperatura media

Equipo de restauración: PhD. Luis Cortés PhD. Santiago Torno Mgs. César García Ríos	<i>Fecha:</i> 10 septiembre 2022	<i>Firma:</i>
PROPUESTA DE PROCESO DE RESTAURACIÓN: LIMPIEZA Y CONSOLIDACIÓN		
Identificación de incrustaciones: mortero	Pruebas de solubilidad: s/n	
Limpieza mecánica: revisar propuesta	Limpieza físico-química: propuesta tabla Nro. 3	
Eliminación de sales solubles: s/n	Consolidación: propuesta tabla Nro. 4	
Montaje de fragmentos: s/n	Observaciones:	
Anexo de imágenes de scanner laser 3d del elemento lítico decorativo en la iglesia

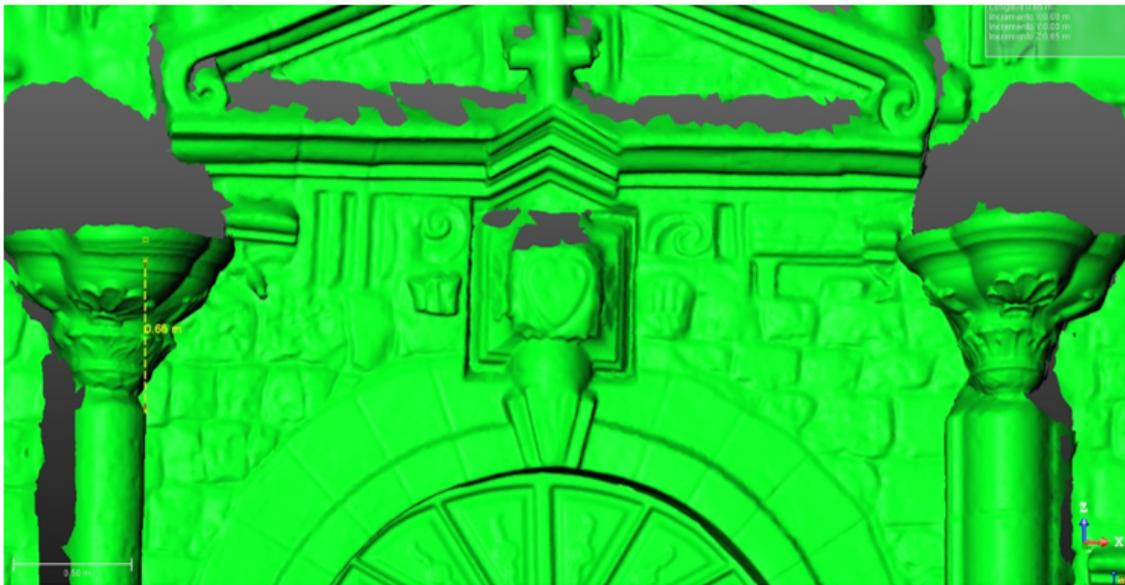
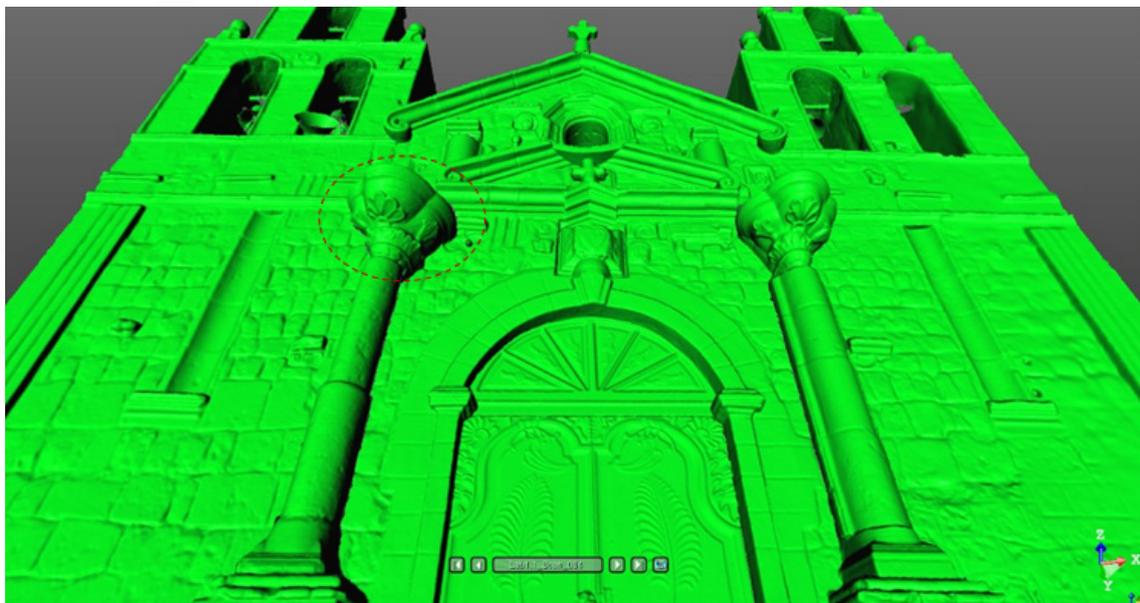
Régimen de propiedad:	Religioso
Estado general de conservación:	Regular (<i>Indicadores de deterioros/ bueno-regular-malo</i>). Se observa: Exfoliaciones, Desgastes, Faltantes, Microorganismos, Sales, Golpes, Fragmentado, Roturas, Manchas e intervenciones inadecuadas con elemento extraño (mortero añadido).
Conservación preventiva:	Detección de problemas del lugar de exposición/ limpieza y consolidación/ análisis del mortero añadido
Factores ambientales:	Humedad baja, luz directa y temperatura media

Equipo de restauración: PhD. Luis Cortés PhD. Santiago Torno Mgs. César García Ríos	Fecha: 10septiembre 2022	Firma:
PROPUESTA DE PROCESO DE RESTAURACIÓN: LIMPIEZA Y CONSOLIDACIÓN		
Identificación de incrustaciones: mortero	Pruebas de solubilidad: s/n	
Limpieza mecánica: revisar propuesta	Limpieza físico-química: propuesta tabla Nro. 3	
Eliminación de sales solubles: s/n	Consolidación: propuesta tabla Nro. 4	
Montaje de fragmentos: s/n	Observaciones:	
Anexo de imágenes de scanner laser 3d del elemento lítico decorativo en la iglesia

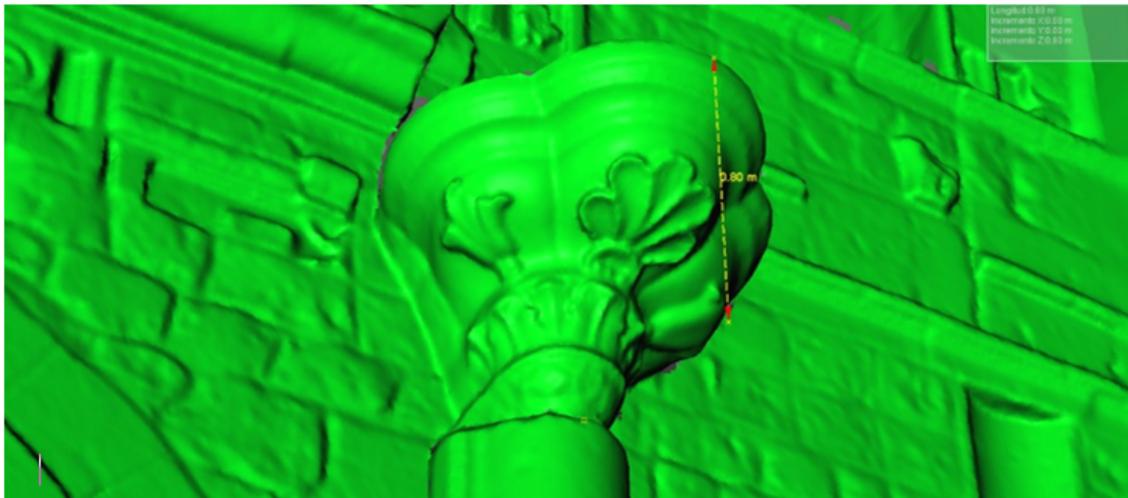
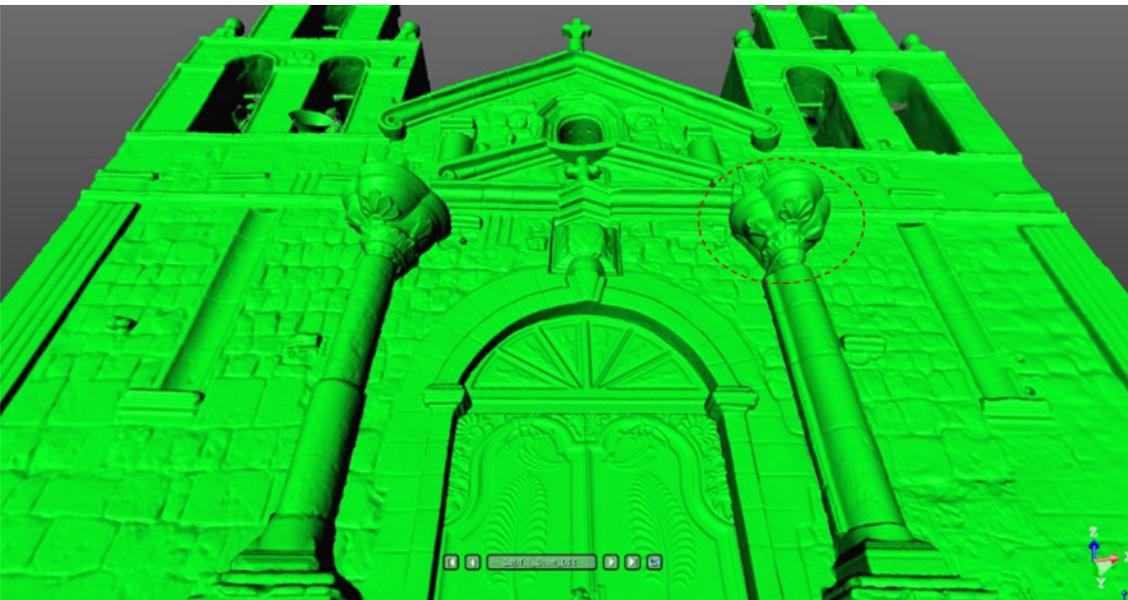
Régimen de propiedad:	Religioso
Estado general de conservación:	Regular (<i>Indicadores de deterioros/ bueno-regular-malo</i>). Se observa: Exfoliaciones, Desgastes, Faltantes, Microorganismos, Sales, Golpes, Fragmentado, Roturas, Manchas e intervenciones inadecuadas con elemento extraño (mortero añadido).
Conservación preventiva:	Detección de problemas del lugar de exposición/ limpieza y consolidación/ análisis del mortero añadido
Factores ambientales:	Humedad alta, luz directa y temperatura media

Equipo de restauración: PhD. Luis Cortés PhD. Santiago Torno Mgs. César García Ríos	Fecha: 10 septiembre 2022	Firma:
PROPUESTA DE PROCESO DE RESTAURACIÓN: LIMPIEZA Y CONSOLIDACIÓN		
Identificación de incrustaciones: mortero	Pruebas de solubilidad: s/n	
Limpieza mecánica: revisar propuesta	Limpieza fisico-química: propuesta tabla Nro. 3	
Eliminación de sales solubles: s/n	Consolidación: propuesta tabla Nro. 4	
Montaje de fragmentos: s/n	Observaciones:	
Anexo de imágenes de scanner laser 3d del elemento lítico decorativo en la iglesia

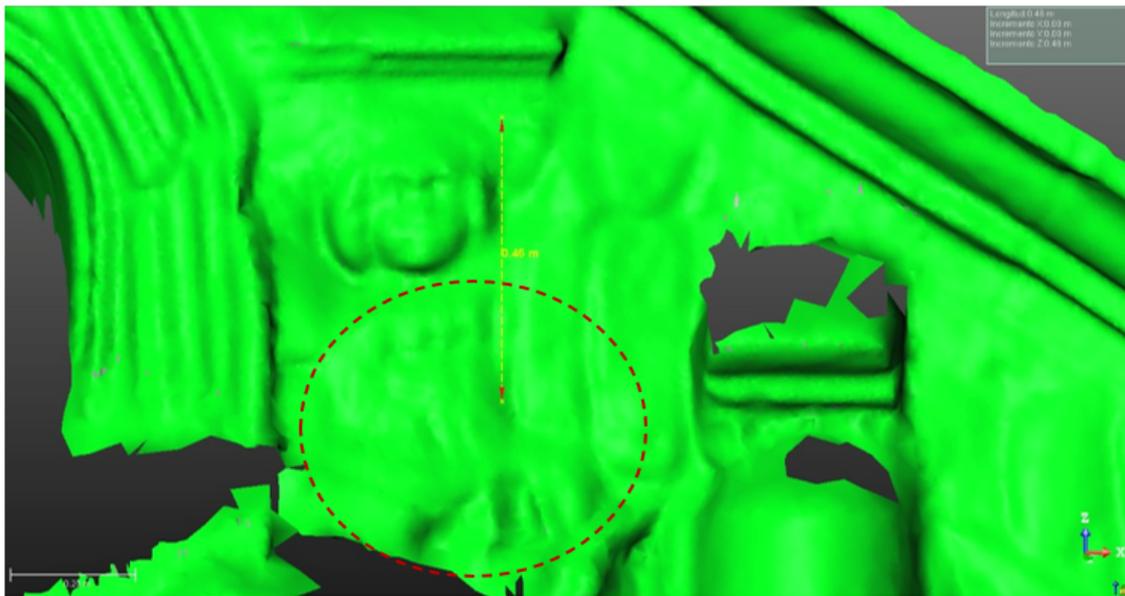
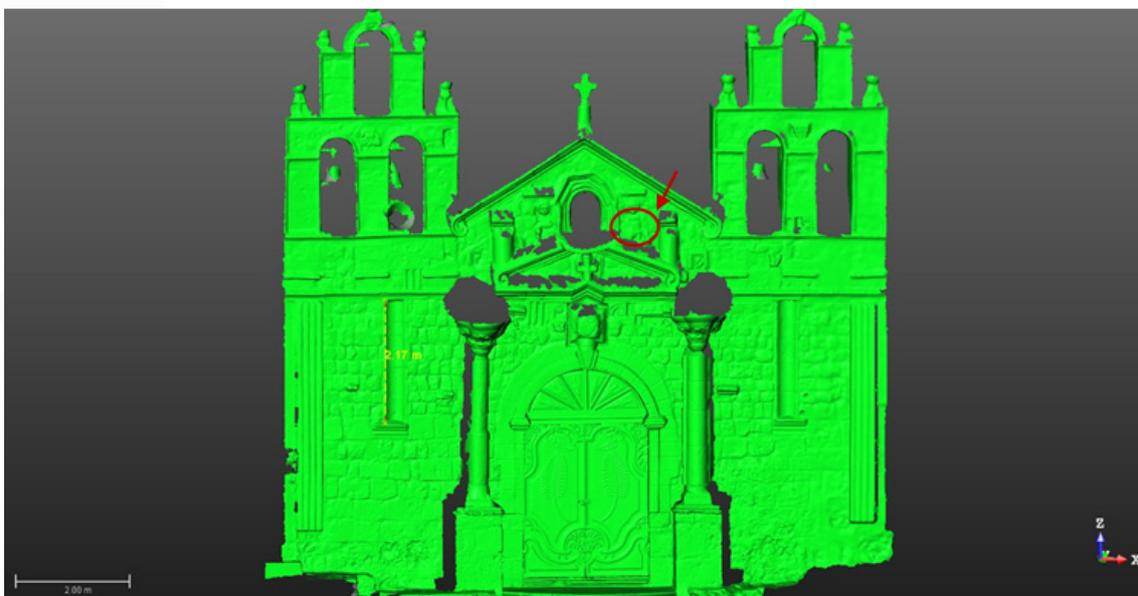
INFORMACIÓN Y DIAGNÓSTICO	
Autor:	Anónimo
Dimensiones (cm)	Alto: 26,00. Ancho: 30,00. Largo: 00,00
Disposición en el Contenedor:	Fachada de la iglesia signado con Bloque A, (lado derecho del frontón central, junto al óculo debajo de un rostro humano)
Descripción:	Imagen en relieve, representación parcial de un ala, conformada por plumas anchas en dos filas sobrepuestas. Montaje inadecuado

Régimen de propiedad:	Religioso
Estado general de conservación:	Regular (<i>Indicadores de deterioros/ bueno-regular-malo</i>). Se observa: Exfoliaciones, Desgastes, Faltantes, Golpes, Fragmentado, Roturas, Manchas e intervenciones inadecuadas con elemento extraño (mortero añadido).
Conservación preventiva:	Detección de problemas del lugar de exposición/ limpieza y consolidación/ análisis del mortero añadido
Factores ambientales:	Humedad alta, luz directa y temperatura media

Equipo de restauración: PhD. Luis Cortés PhD. Santiago Torno Mgs. César García Ríos	<i>Fecha:</i> 12 septiembre 2022	<i>Firma:</i>
PROPUESTA DE PROCESO DE RESTAURACIÓN: LIMPIEZA Y CONSOLIDACIÓN		
Identificación de incrustaciones: mortero	Pruebas de solubilidad: s/n	
Limpieza mecánica: revisar propuesta	Limpieza físico-química: propuesta tabla Nro. 3	
Eliminación de sales solubles: s/n	Consolidación: propuesta tabla Nro. 4	
Montaje de fragmentos: s/n	Observaciones:	
Anexo de imágenes de scanner laser 3d del elemento lítico decorativo en la iglesia

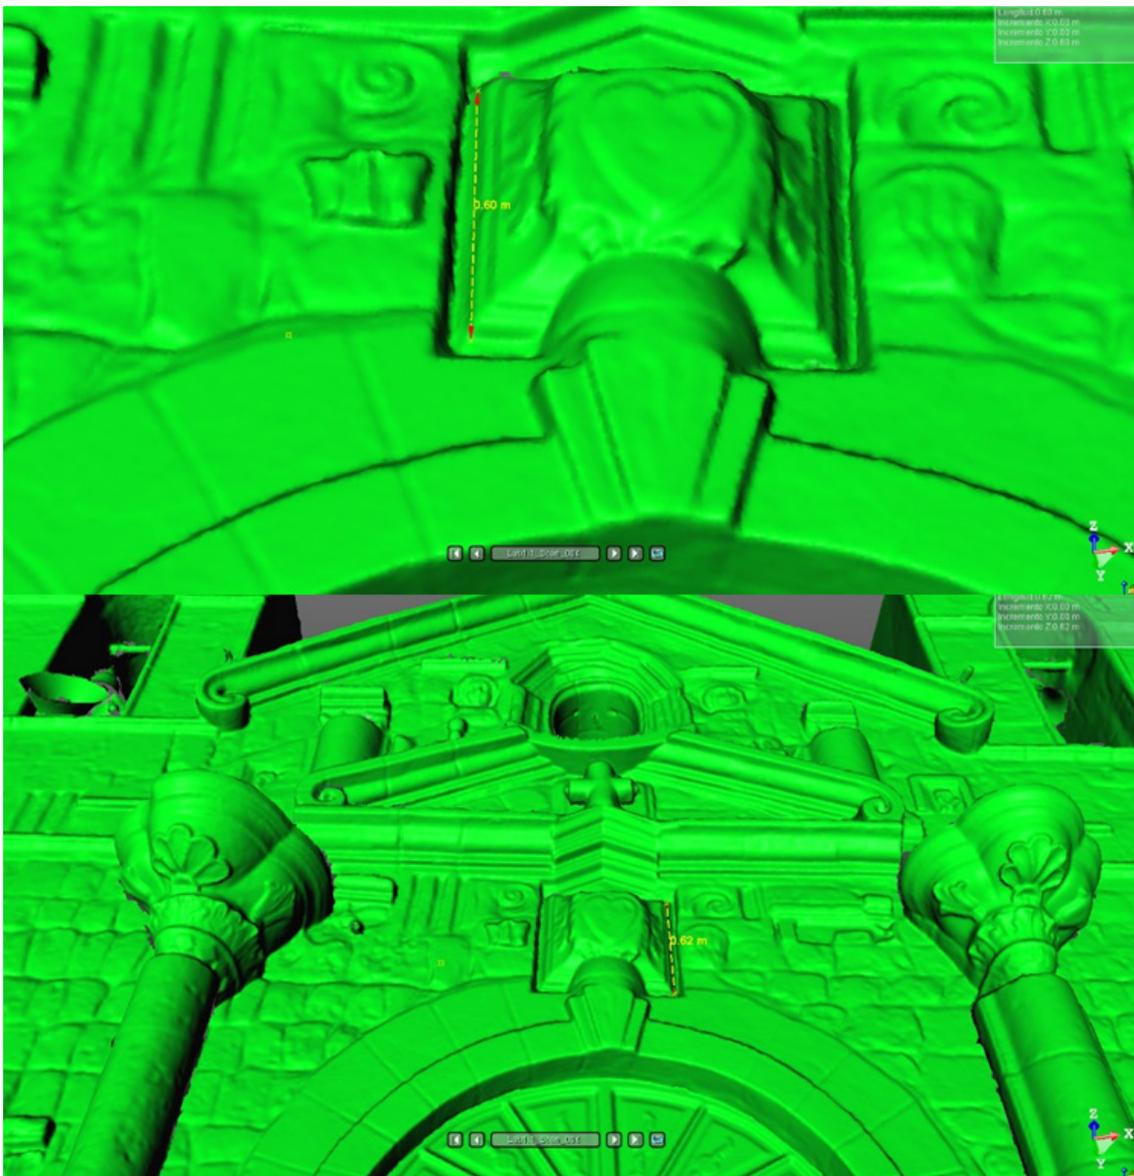
Régimen de propiedad:	Religioso
Estado general de conservación:	Regular (<i>Indicadores de deterioros/ bueno-regular-malo</i>). Se observa: Exfoliaciones, Desgastes, Sales, Faltantes, Fragmentado e intervenciones inadecuadas con elemento extraño (mortero añadido).
Conservación preventiva:	Detección de problemas del lugar de exposición/ limpieza y consolidación/ análisis del mortero añadido
Factores ambientales:	Humedad alta, luz directa y temperatura media

Equipo de restauración: PhD. Luis Cortés PhD. Santiago Torno Mgs. César García Ríos	<i>Fecha:</i> 12 septiembre 2022	<i>Firma:</i>
PROPUESTA DE PROCESO DE RESTAURACIÓN: LIMPIEZA Y CONSOLIDACIÓN		
Identificación de incrustaciones: mortero	Pruebas de solubilidad: s/n	
Limpieza mecánica: revisar propuesta	Limpieza fisico-química: propuesta tabla Nro. 3	
Eliminación de sales solubles: s/n	Consolidación: propuesta tabla Nro. 4	
Montaje de fragmentos: s/n	Observaciones:	
Anexo de imágenes de scanner laser 3d del elemento lítico decorativo en la iglesia

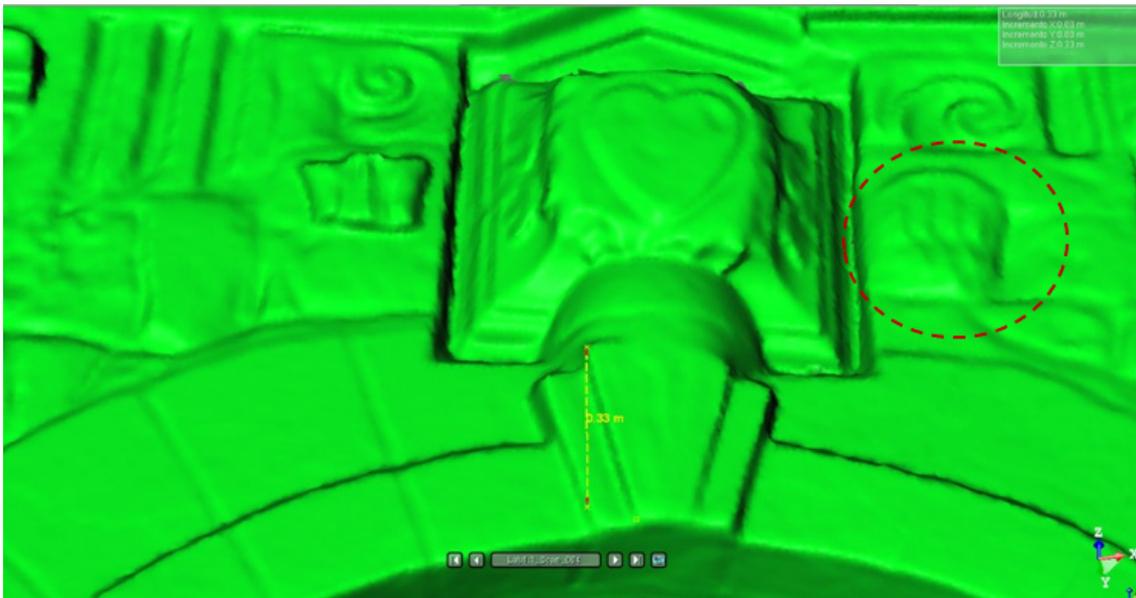
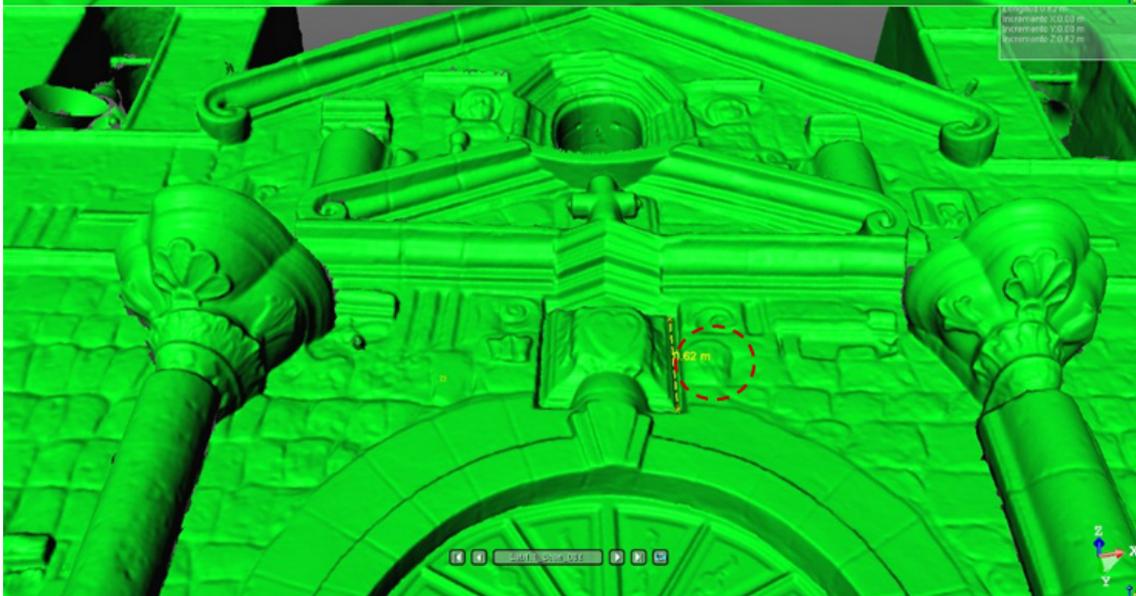
Régimen de propiedad:	Religioso
Estado general de conservación:	Regular (<i>Indicadores de deterioros/ bueno-regular-malo</i>). Se observa: Exfoliaciones, Desgastes, Sales, Faltantes, Fragmentado, Microorganismos e intervenciones inadecuadas con elemento extraño (mortero añadido).
Conservación preventiva:	Detección de problemas del lugar de exposición/ limpieza y consolidación/ análisis del mortero añadido
Factores ambientales:	Humedad baja, luz directa y temperatura media

Equipo de restauración: PhD. Luis Cortés PhD. Santiago Torno Mgs. César García Ríos	Fecha: 12 septiembre 2022	Firma:
PROPUESTA DE PROCESO DE RESTAURACIÓN: LIMPIEZA Y CONSOLIDACIÓN		
Identificación de incrustaciones: mortero	Pruebas de solubilidad: s/n	
Limpieza mecánica: revisar propuesta	Limpieza físico-química: propuesta tabla Nro. 3	
Eliminación de sales solubles: s/n	Consolidación: propuesta tabla Nro. 4	
Montaje de fragmentos: s/n	Observaciones:	
Anexo de imágenes de scanner laser 3d del elemento lítico decorativo en la iglesia

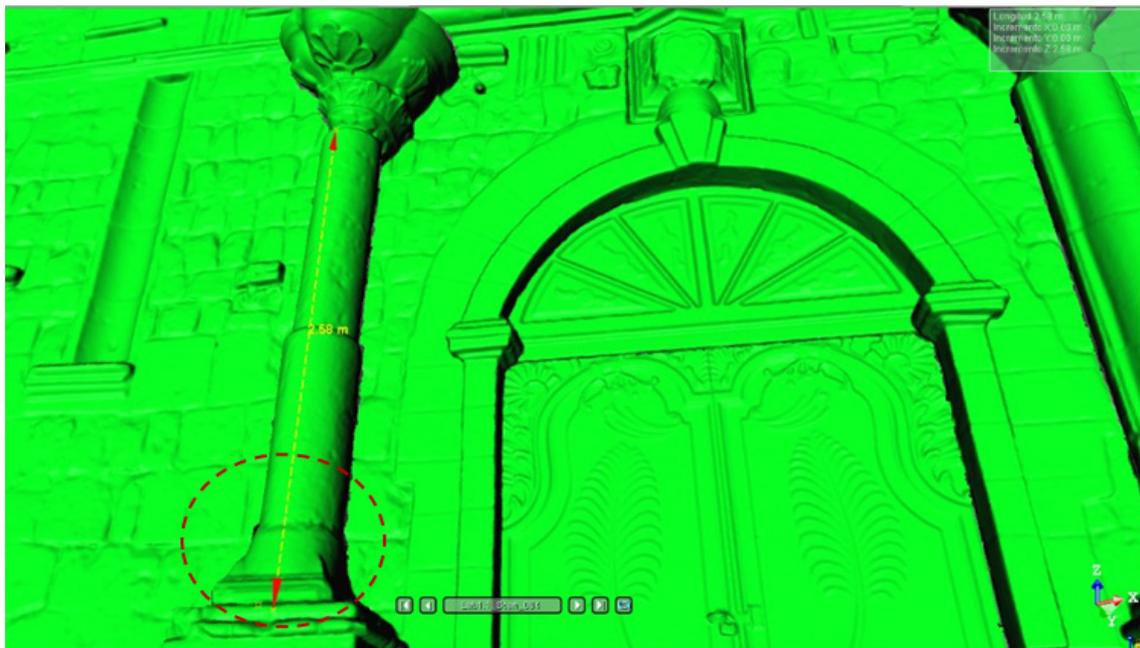
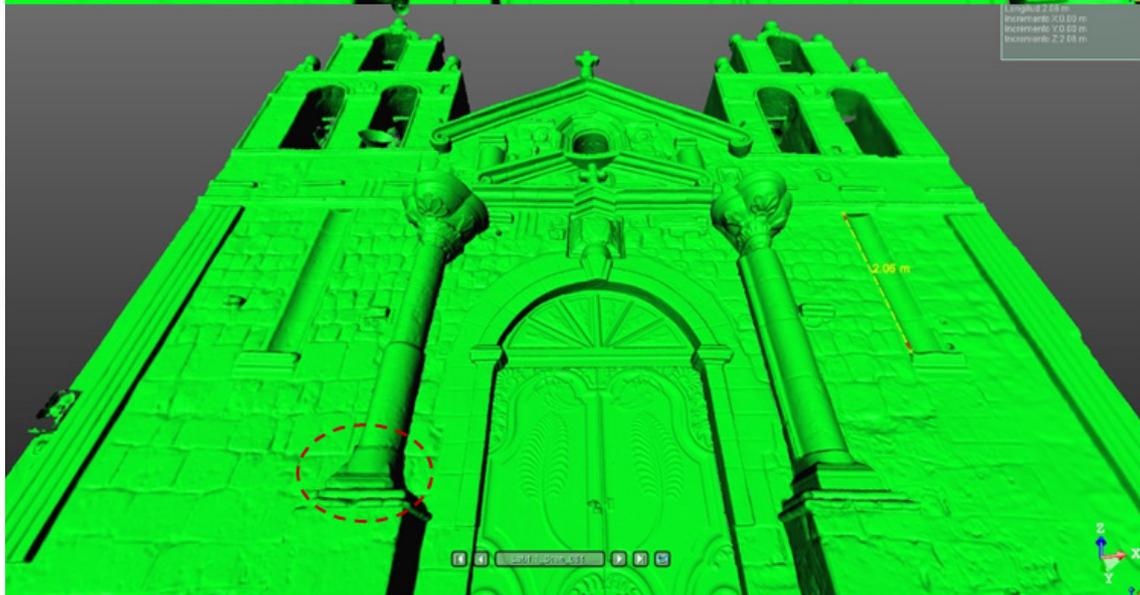
Régimen de propiedad:	Religioso
Estado general de conservación:	Bueno (<i>Indicadores de deterioros/ bueno-regular-malo</i>). Se observa: Exfoliaciones, Desgastes, Sales, Faltantes, Fragmentado, Golpes, Microorganismos e intervenciones inadecuadas con elemento extraño (mortero añadido).
Conservación preventiva:	Detección de problemas del lugar de exposición/ limpieza y consolidación/ análisis del mortero añadido
Factores ambientales:	Humedad baja, luz directa y temperatura media

Equipo de restauración: PhD. Luis Cortés PhD. Santiago Torno Mgs. César García Ríos	Fecha: 12 septiembre 2022	Firma:
PROPUESTA DE PROCESO DE RESTAURACIÓN: LIMPIEZA Y CONSOLIDACIÓN		
Identificación de incrustaciones: mortero	Pruebas de solubilidad: s/n	
Limpieza mecánica: revisar propuesta	Limpieza físico-química: propuesta tabla Nro. 3	
Eliminación de sales solubles: s/n	Consolidación: propuesta tabla Nro. 4	
Montaje de fragmentos: s/n	Observaciones:	
Anexo de imágenes de scanner laser 3d del elemento lítico decorativo en la iglesia

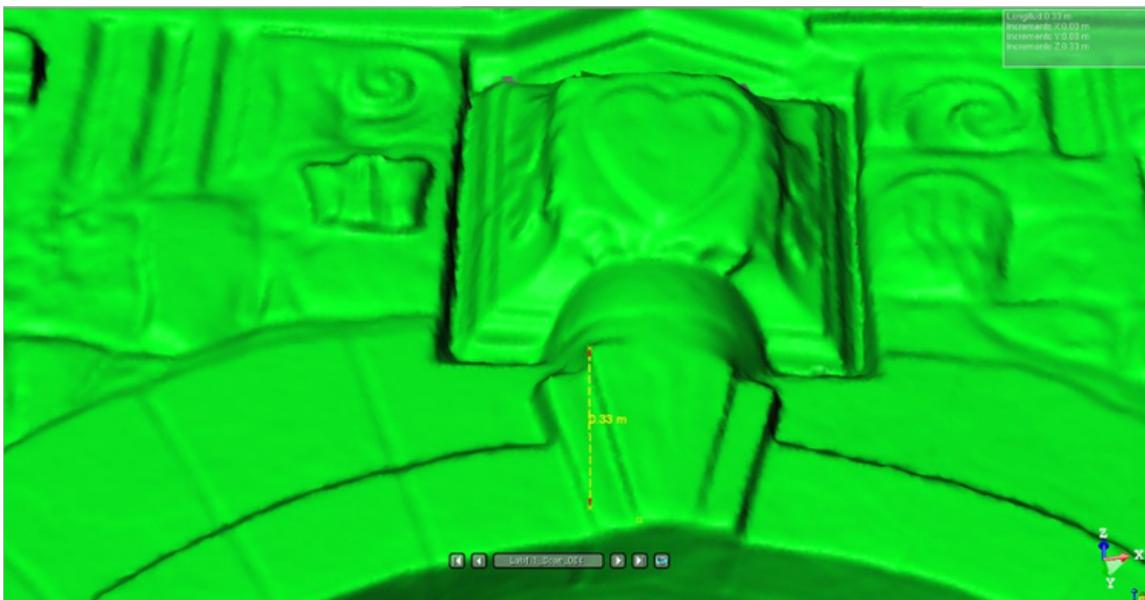
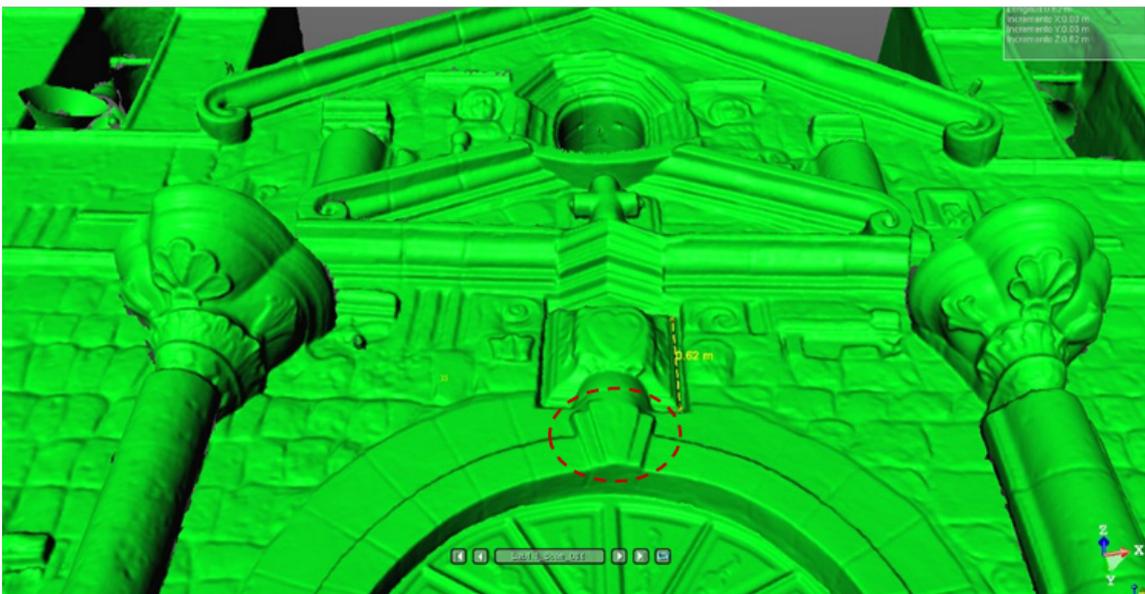
Régimen de propiedad:	Religioso
Estado general de conservación:	Bueno (<i>Indicadores de deterioros/ bueno-regular-malo</i>). Se observa: Exfoliaciones, Desgastes, Sales, Faltantes, Fragmentado, Golpes, Microorganismos e intervenciones inadecuadas con elemento extraño (mortero añadido).
Conservación preventiva:	Detección de problemas del lugar de exposición/ limpieza y consolidación/ análisis del mortero añadido
Factores ambientales:	Humedad alta, luz directa y temperatura media

Equipo de restauración: PhD. Luis Cortés PhD. Santiago Torno Mgs. César García Ríos	Fecha: 12 septiembre 2022	Firmas:
PROPUESTA DE PROCESO DE RESTAURACIÓN: LIMPIEZA Y CONSOLIDACIÓN		
Identificación de incrustaciones: mortero	Pruebas de solubilidad: s/n	
Limpieza mecánica: revisar propuesta	Limpieza fisico-química: propuesta tabla Nro. 3	
Eliminación de sales solubles: s/n	Consolidación: propuesta tabla Nro. 4	
Montaje de fragmentos: s/n	Observaciones:	
Anexo de imágenes de scanner laser 3d del elemento lítico decorativo en la iglesia

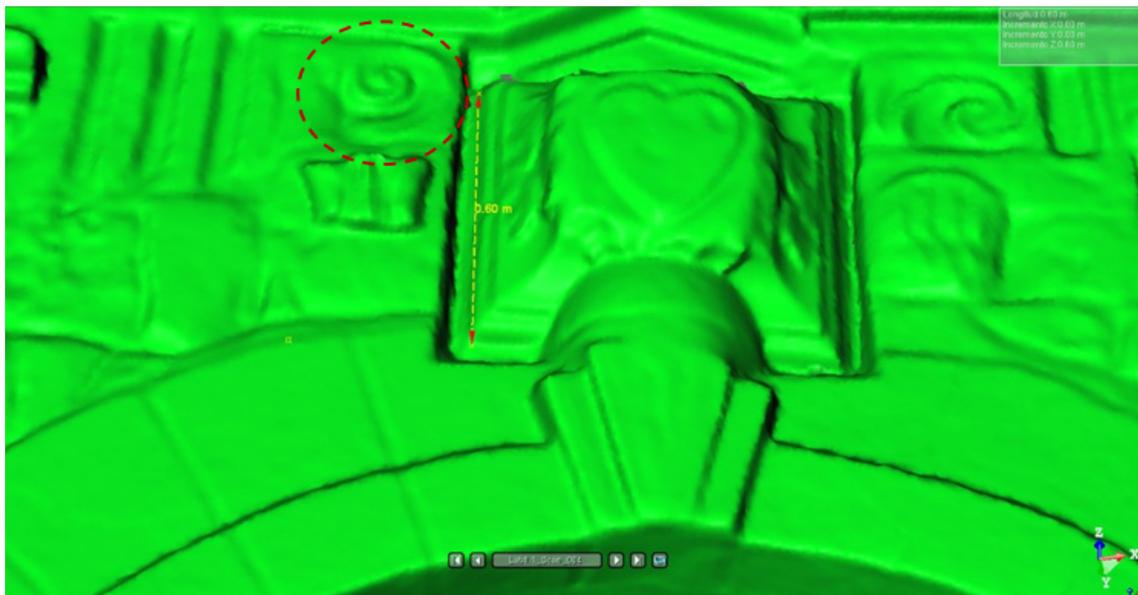
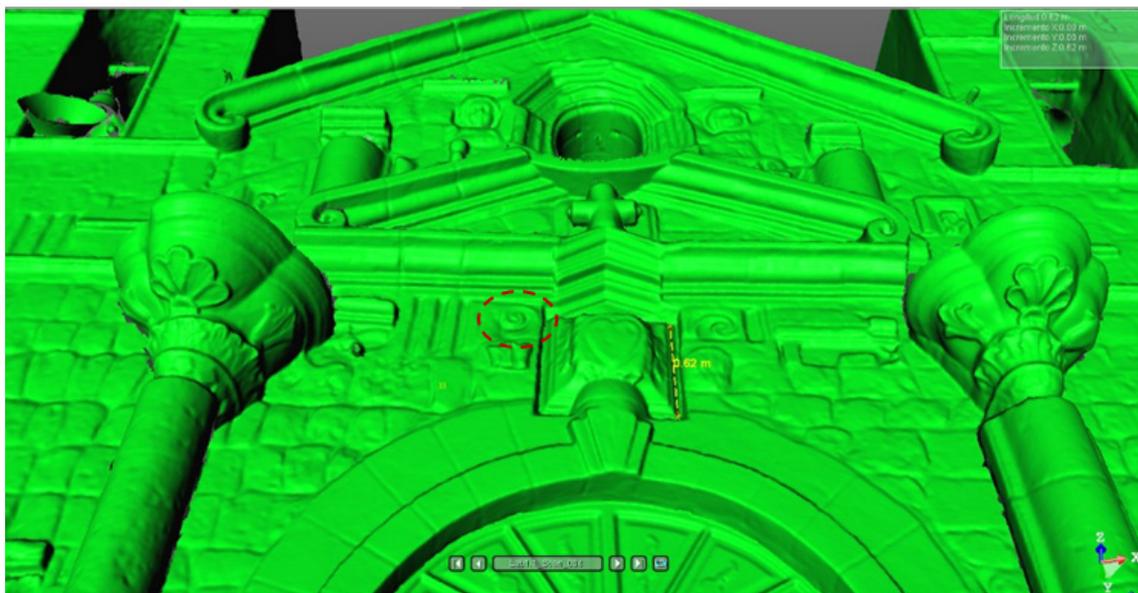
Régimen de propiedad:	Religioso
Estado general de conservación:	Regular (<i>Indicadores de deterioros/ bueno-regular-malo</i>). Se observa: Desgastes, Faltantes, Grietas, Golpes, Manchas, Microorganismos e intervenciones inadecuadas con elemento extraño (mortero añadido).
Conservación preventiva:	Detección de problemas del lugar de exposición/ limpieza y consolidación/ análisis del mortero añadido
Factores ambientales:	Humedad alta, luz directa y temperatura media

Equipo de restauración: PhD. Luis Cortés PhD. Santiago Torno Mgs. César García Ríos	Fecha: 12 septiembre 2022	Firmas:
PROPUESTA DE PROCESO DE RESTAURACIÓN: LIMPIEZA Y CONSOLIDACIÓN		
Identificación de incrustaciones: mortero	Pruebas de solubilidad: s/n	
Limpieza mecánica: revisar propuesta	Limpieza físico-química: propuesta tabla Nro. 3	
Eliminación de sales solubles: s/n	Consolidación: propuesta tabla Nro. 4	
Montaje de fragmentos: s/n	Observaciones:	
Anexo de imágenes de scanner laser 3d del elemento lítico decorativo en la iglesia
