Patrimonio Arquitectónico e Innovación Tecnológica

Restauración iconográfica Arquitectónica
de Colta, Ecuador

Patrimonio Arquitectónico e Innovación Tecnológica: Restauración iconográfica Arquitectónica de Colta, Ecuador

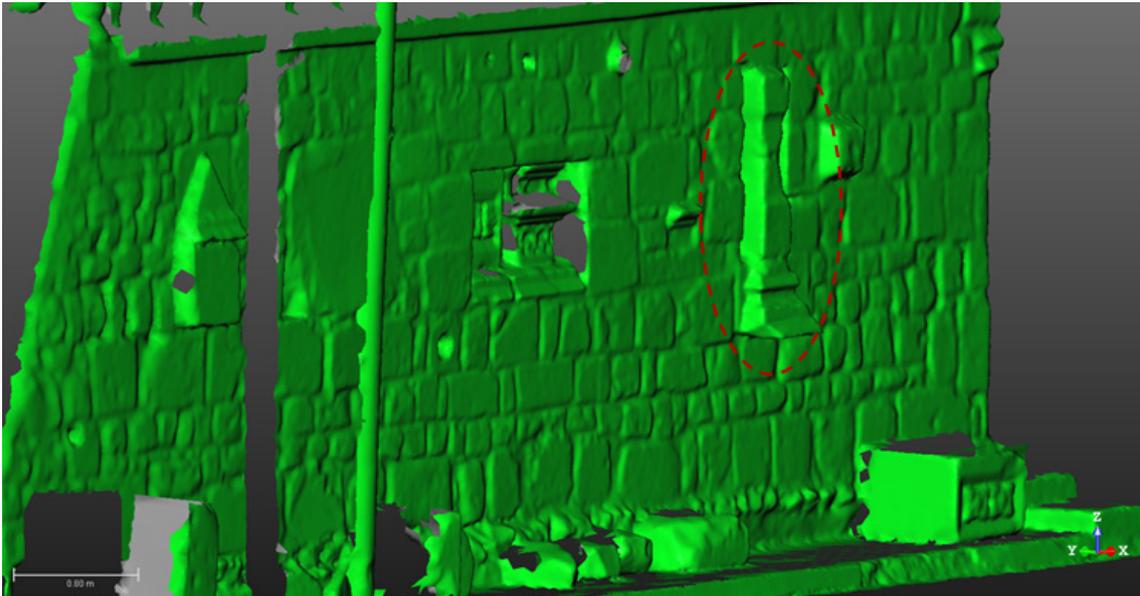
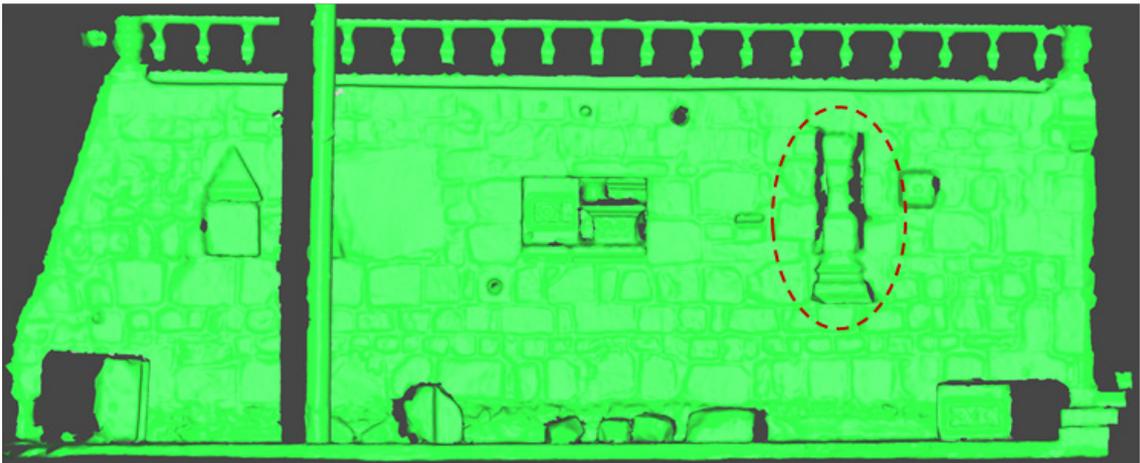
Régimen de propiedad:	Religioso
Estado general de conservación:	Regular (<i>Indicadores de deterioros/ bueno-regular-malo</i>). Se observa: Desgastes, Faltantes, Golpes, Manchas, Microorganismos e intervenciones inadecuadas con elemento extraño (mortero añadido).
Conservación preventiva:	Detección de problemas del lugar de exposición/ limpieza y consolidación/ análisis del mortero añadido
Factores ambientales:	Humedad alta, luz directa y temperatura media

Equipo de restauración: PhD. Luis Cortés PhD. Santiago Torno Mgs. César García Ríos	Fecha: 12 septiembre 2022	Firmas:
PROPUESTA DE PROCESO DE RESTAURACIÓN: LIMPIEZA Y CONSOLIDACIÓN		
Identificación de incrustaciones: mortero	Pruebas de solubilidad: s/n	
Limpieza mecánica: revisar propuesta	Limpieza físico-química: propuesta tabla Nro. 3	
Eliminación de sales solubles: s/n	Consolidación: propuesta tabla Nro. 4	
Montaje de fragmentos: s/n	Observaciones:	
Anexo de imágenes de scanner laser 3d del elemento lítico decorativo en la iglesia
